Commune : ARGENTON-SUR-CREUSE

**Moulin de Bord**

Rivière : La Creuse

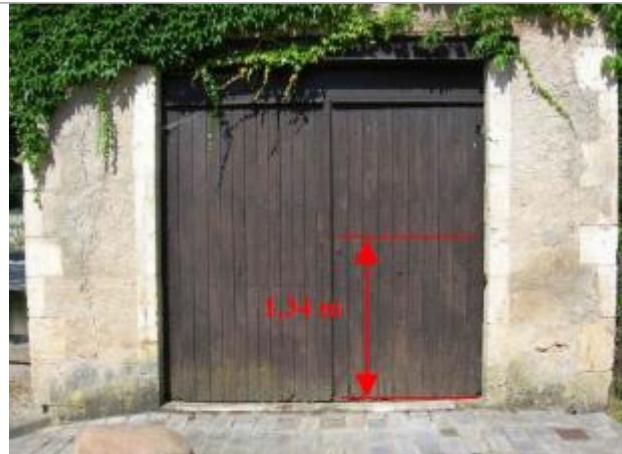
Photo du repère - auteur : SPC VT

**Mai 2008****Nature de l'inondation :** Débordement de cours d'eau**Altitude calculée de l'eau :** non déterminé**Nature du repère :** Laisse d'inondation**Commentaires :** Code laisse = 167**GÉNÉRAL****Code :** 23VCA\_VT\_R\_101\_1**Date de mise à jour :****Auteur :** SPC VCA**11/12/2023****MARQUE****Maximum de l'inondation :** Oui**Visibilité :** Non**État du repère :** Disparu**Pérennité :** Aucune**Repère calculé :** Non renseigné**PHEC :** Non renseigné

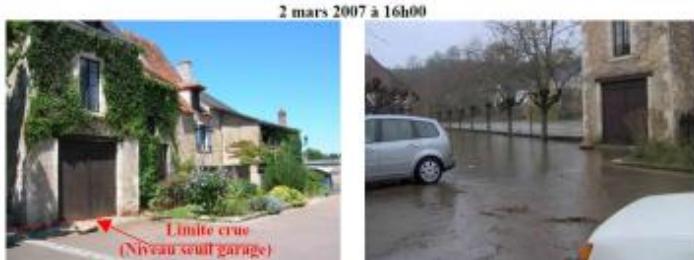
Photo du repère - auteur : SPC VT

**Mars 2007**Nature de l'inondation : **Débordement de cours d'eau**Nature du repère : **Laisse d'inondation****Commentaires :** Code laisse = 58 - Commentaire : eau au niveau du seuil du garage**GÉNÉRAL****Code :** 23VCA\_VT\_R\_101\_2**Date de mise à jour :****Auteur :** SPC VCA

**MARQUE****Maximum de l'inondation :** Oui**Visibilité :** Non**État du repère :** Disparu**Pérennité :** Aucune**Repère calculé :** Non renseigné**PHEC :** Non renseigné**SOURCE DE REPÉRAGE : RECENSEMENT DE LAISSES DES CRUES DE 2006, 2007 ET 2008 SUR LE TERRITOIRE VIENNE-THOUET - 11/07/2008****Type de repérage :** Campagne de terrain post-inondation**Organisme :** SPC Vienne - Charente - Atlantique
