Commune : **TOURNON-SAINT-MARTIN** | Rivière : **La Creuse**

Ancien moulin - base de canoë-kayak

Unité de gestion : Vienne-Charente-Atlantique
 Code : 23VCA_VT_S_125 Date de mise à jour : 11/12/2023
 Auteur : SPC VCA

Code : 23VCA_VT_R_125_1 Date de mise à jour : 11/12/2023
 Auteur : SPC VCA

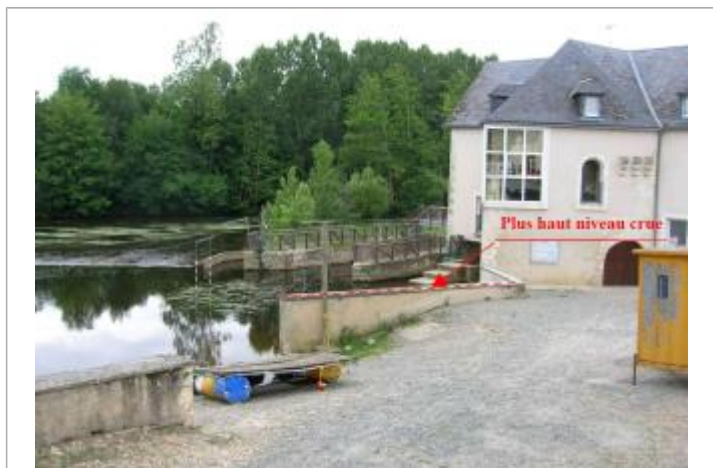
Commentaires : Code laisse = 92 - Commentaire : eau au niveau du haut du muret

Photo du repère - auteur : SPC VT

Maximum de l'inondation : Oui
 Visibilité : Non État du repère : Disparu
 Pérennité : Aucune Repère calculé : Non renseigné
 PHEC : Non renseigné
