Commune : **INGRANDES**Rivière : **L' Anglin****Hameau de la Croix Blanche****2** Repère(s) sur le site**GÉNÉRAL****Unité de gestion :** Vienne-Charente-Atlantique**Code :** 23VCA_VT_S_65**Date de mise à jour :** 16/04/2024**Auteur :** SPC VCA

Hameau de la Croix Blanche : Maison N°4

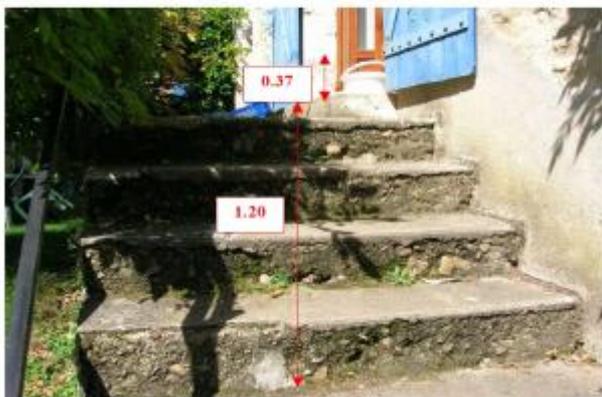
Photo du repère - auteur : SPC VT

**5 Mars 2006**Altitude calculée de l'eau : **non déterminé**Nature de l'inondation : **Débordement de cours d'eau**Nature du repère : **Laisse d'inondation****Commentaires :** Code laisse = 17 - Commentaire : Maison n°4, 37 cm au dessus du seuil**GÉNÉRAL****Code :** 23VCA_VT_R_65_1**Date de mise à jour :****Auteur :** SPC VCA

MARQUE**Maximum de l'inondation :** Oui**Visibilité :** Non**État du repère :** Disparu**Pérennité :** Aucune**Repère calculé :** Non renseigné**PHEC :** Non renseigné**SOURCE DE REPÉRAGE : RECENSEMENT DE LAISSES DES CRUES DE 2006, 2007 ET 2008 SUR LE TERRITOIRE VIENNE-THOUET - 11/07/2008****Type de repérage :** Campagne de terrain post-inondation**Organisme :** SPC Vienne - Charente - Atlantique**REPÉRAGE POST-CRUE - 23/08/2006****Méthode :** Non renseigné**Organisme :** SPC Vienne - Charente - Atlantique**Référence nivelée :** Autre type de référence**Système altimétrique :** NGF IGN 1969 (système normal)**Différence entre le niveau d'eau et la référence (en m) :** 0.370 m
