Commune : **INGRANDES**Rivière : **L' Anglin****Hameau de la Croix Blanche****2** Repère(s) sur le site**GÉNÉRAL****Unité de gestion :** Vienne-Charente-Atlantique**Code :** 23VCA\_VT\_S\_65**Date de mise à jour :** 16/04/2024**Auteur :** SPC VCA

**Hameau de la Croix Blanche :Maison N°6**

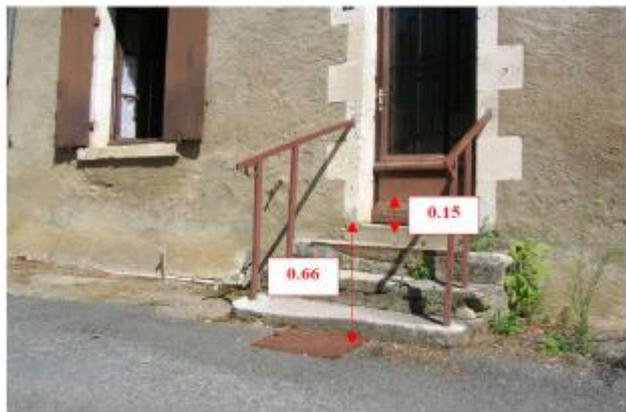
**5 Mars 2006**Altitude calculée de l'eau : **non déterminé**Nature de l'inondation : **Débordement de cours d'eau**Nature du repère : **Laisse d'inondation****Commentaires :** Code laisse = 17b - Commentaire : Maison n°6, 15 cm au dessus du seuil**GÉNÉRAL****Code :** 23VCA\_VT\_R\_65\_2**Date de mise à jour :****Auteur :** SPC VCA

Photo du repère - auteur : SPC VT

**MARQUE****Maximum de l'inondation :** Oui**Visibilité :** Non**État du repère :** Disparu**Pérennité :** Aucune**Repère calculé :** Non renseigné**PHEC :** Non renseigné**SOURCE DE REPÉRAGE : RECENSEMENT DE LAISSES DES CRUES DE 2006, 2007 ET 2008 SUR LE TERRITOIRE VIENNE-THOUET - 11/07/2008****Type de repérage :** Campagne de terrain post-inondation**Organisme :** SPC Vienne - Charente - Atlantique**REPÉRAGE POST-CRUE - 23/08/2006****Méthode :** Non renseigné**Organisme :** SPC Vienne - Charente - Atlantique**Référence nivelée :** Autre type de référence**Système altimétrique :** NGF IGN 1969 (système normal)**Différence entre le niveau d'eau et la référence (en m) :** 0.150 m
