Commune : **MÉRIGNY** | Rivière : **L' Anglin**  
**11 rue du Pont**

**GÉNÉRAL**  
 ---  
**Unité de gestion :** Vienne-Charente-Atlantique  
**Code :** 23VCA\_VT\_S\_93      **Date de mise à jour :** 11/12/2023  
**Auteur :** SPC VCA

**GÉNÉRAL**  
 ---  
**Code :** 23VCA\_VT\_R\_93\_1      **Date de mise à jour :** 11/12/2023  
**Auteur :** SPC VCA

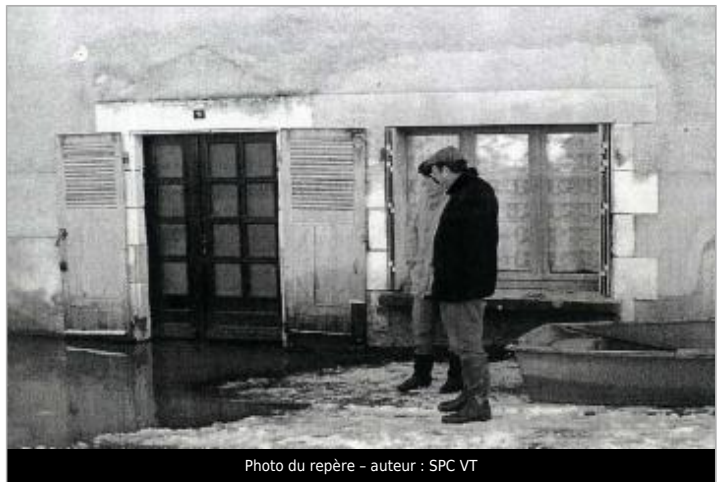
Photo du repère - auteur : SPC VT

**Commentaires :** Code laisse = 35 - Commentaire : 10 d'eau dans la maison au n°11

**MARQUE**  
 ---  
**Maximum de l'inondation :** Oui  
**Visibilité :** Non      **État du repère :** Disparu  
**Pérennité :** Aucune      **Repère calculé :** Non renseigné  
**PHEC :** Non renseigné

**REPÉRAGE POST-CRUE - 23/08/2006**  
 ---  
**Méthode :** Non renseigné  
**Organisme :** SPC Vienne - Charente - Atlantique  
**Référence nivelée :** Autre type de référence  
**Système altimétrique :** NGF IGN 1969 (système normal)  
**Différence entre le niveau d'eau et la référence (en m) :** 0.100 m
