Commune : **GARGILESE-DAMPIERRE** | Rivière : **La Creuse**

**Restaurant du camping**

Unité de gestion : Vienne-Charente-Atlantique  
 Code : 23VCA\_VT\_S\_98      Date de mise à jour : 11/12/2023  
 Auteur : SPC VCA

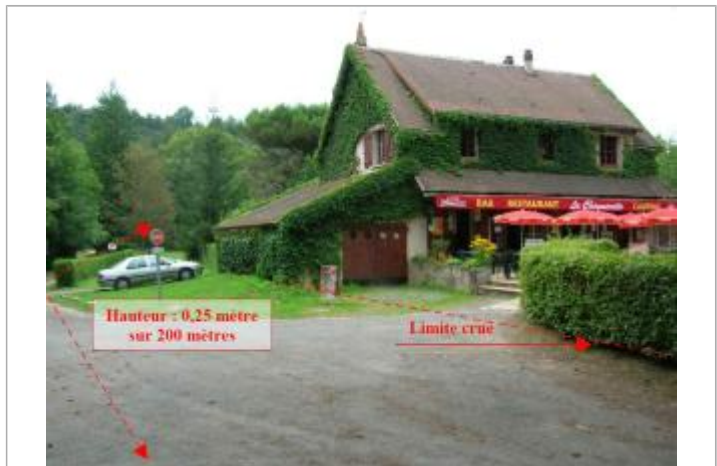
**Mars 2007**      Nature de l'inondation : **Débordement de cours d'eau**      Nature du repère : **Limite au sol**

Photo du repère - auteur : SPC VT

Maximum de l'inondation : Oui  
 Visibilité : Non      État du repère : Disparu  
 Pérennité : Aucune      Repère calculé : Non renseigné  
 PHEC : Non renseigné
