Commune : **CEAULMONT** | Rivière : **La Creuse**

**Ancien moulin**

Unité de gestion : Vienne-Charente-Atlantique  
 Code : 23VCA\_VT\_S\_99      Date de mise à jour : 11/12/2023  
 Auteur : SPC VCA

Code : 23VCA\_VT\_R\_99\_1      Date de mise à jour : 11/12/2023  
 Auteur : SPC VCA

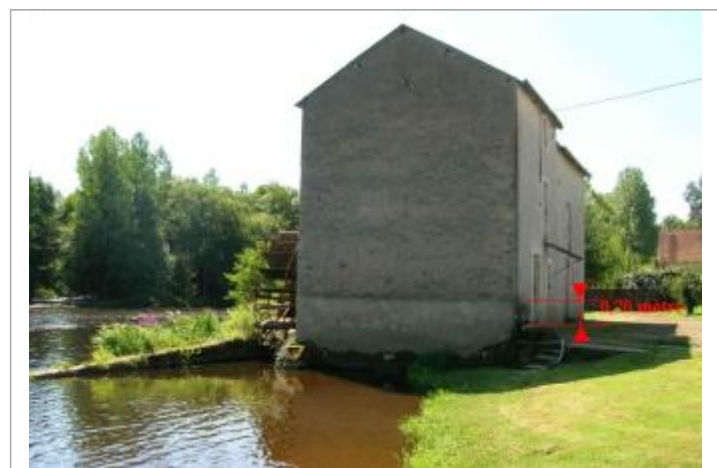
Photo du repère - auteur : SPC VT

Maximum de l'inondation : Oui  
 Visibilité : Non      État du repère : Disparu  
 Pérennité : Aucune      Repère calculé : Non renseigné  
 PHEC : Non renseigné

Méthode : Non renseigné  
 Organisme : SPC Vienne - Charente - Atlantique  
 Référence nivelée : Autre type de référence  
 Système altimétrique : NGF IGN 1969 (système normal)  
 Différence entre le niveau d'eau et la référence (en m) : 0.700 m
