Commune : **ARGENTON-SUR-CREUSE**Rivière : **La Creuse****Moulin de Bord****2**

Code : 23VCA_VT_S_101

Date de mise à jour : 11/12/2023

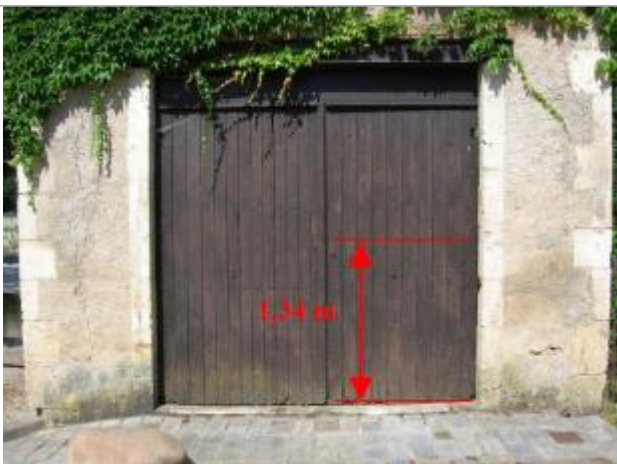
**Mai 2008**Nature de l'inondation : **Débordement de cours d'eau**Altitude calculée de l'eau : **non déterminé**Nature du repère : **Laisse d'inondation**

Commentaires : Code laisse = 167

Photo du repère - auteur : SPC VT

État du repère : Disparu

Différence entre le niveau d'eau et la référence (en m) : 1.340 m
