Commune : **ARGENTON-SUR-CREUSE** | Rivière : **La Creuse**

Moulin Saint Etienne

Unité de gestion : Vienne-Charente-Atlantique
 Code : 23VCA_VT_S_104 Date de mise à jour : 11/12/2023
 Auteur : SPC VCA

Code : 23VCA_VT_R_104_2 Date de mise à jour : 11/12/2023
 Auteur : SPC VCA

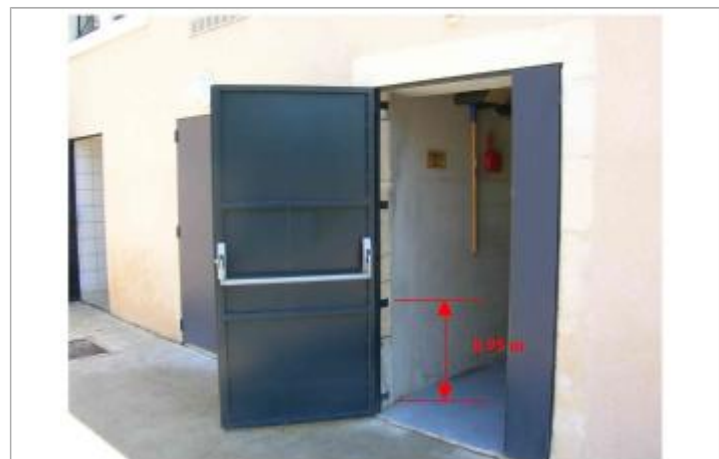
Photo du repère - auteur : SPC VT

Commentaires : Code laisse = 63a - Commentaire : 95 cm à l'entrée de l'atelier

Maximum de l'inondation : Oui
 Visibilité : Non État du repère : Disparu
 Pérennité : Aucune Repère calculé : Non renseigné
 PHEC : Non renseigné

Méthode : Non renseigné
 Organisme : SPC Vienne - Charente - Atlantique
 Référence nivelée : Autre type de référence
 Système altimétrique : NGF IGN 1969 (système normal)
 Différence entre le niveau d'eau et la référence (en m) : 0.950 m
