Commune : **ARGENTON-SUR-CREUSE**Rivière : **La Creuse****Moulin Saint Etienne****3** Repère(s) sur le site**GÉNÉRAL**

Code : 23VCA\_VT\_S\_104

Code : 23VCA\_VT\_R\_104\_2

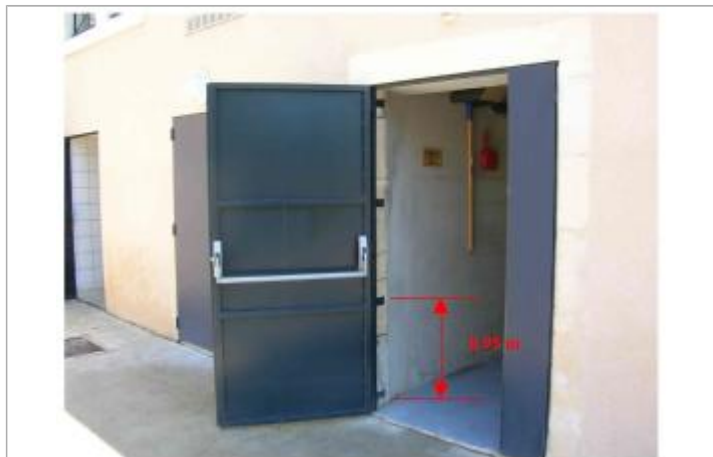
Photo du repère - auteur : SPC VT

**Mars 2007**Nature de l'inondation : **Débordement de cours d'eau**Altitude calculée de l'eau : **non déterminé**Nature du repère : **Laisse d'inondation****Commentaires** : Code laisse = 63a - Commentaire : 95 cm à l'entrée de l'atelier**GÉNÉRAL**

État du repère : Disparu

Différence entre le niveau d'eau et la référence (en m) : 0.950 m
