Commune : **ESTREELLES**Rivière : **La Course****Façade maison, 155 rue des Mesanges****Commentaires** : Le site se situe sur la façade qui fait face à la rue, sous la fenêtre située à gauche de la porte d'entrée (en faisant face au pavillon)**1** Repère(s) sur le site**GÉNÉRAL****Unité de gestion** : Bassins du Nord**Code** : WEB\_S\_202312183034**Date de mise à jour** : 17/01/2024**Auteur** : SACN\_FD

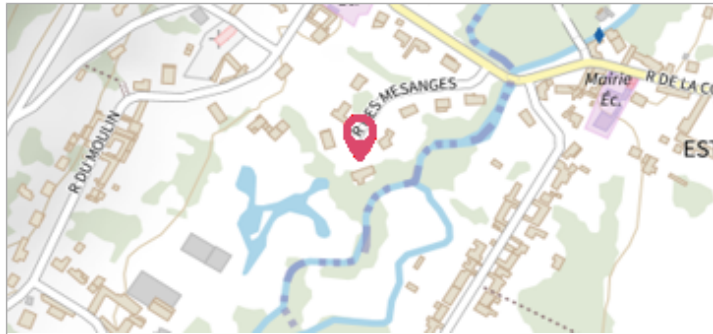
**6 novembre 2023**Altitude calculée de l'eau : **10.13 m**Nature de l'inondation : **Débordement de cours d'eau**Nature du repère : **Laisse d'inondation****Commentaires** : Laisse de crue à 24 cm/sol.**GÉNÉRAL****Code** : WEB\_R\_202312183543**Date de mise à jour** :**Auteur** : SACN\_FD

**MARQUE****Maximum de l'inondation** : Oui**Visibilité** : Non**État du repère** : Mauvais**Pérennité** : Aucune**Repère calculé** : Non**SOURCE DE REPÉRAGE : VISITE DE TERRAIN SPC SACN -****Type de repérage** : Campagne de terrain post-inondation**Organisme(s)** : SPC Seine aval - Côtiers normands**NIVELLEMENT DU SPC/SACN. LE SPC N'EST PAS GÉOMÈTRE EXPERT, LES COTES SONT DONNÉES À TITRE INDICATIF. - 07/12/2023****Méthode** : GPS**Organisme** : SPC Seine aval - Côtiers normands**Commentaires sur le nivellement** : Précision instrument: +/- 2 cm. NB: ce nivellement ne recoupe pas celui effectué à quelques centaines de mètres au 15 rue de la Course (situé en amont du Pont), les deux sites ont pourtant des laisses bien visibles.**Référence nivelée** : Autre type de référence**Description référence du repère** : Sol au pied de la façade.**Système altimétrique** : NGF IGN 1969 (système normal)**Altitude de la référence (en m)** : 9.890 m**Différence entre le niveau d'eau et la référence (en m)** : 0.240 m**Altitude calculée de l'eau (en m)** : 10.13 m
