Commune : **CAJARC**Rivière : **Le Lot****Culée du pont sous RD 17 en rive droite****6**

Code : GTL_S_6423

**1 février 2021**Nature de l'inondation : **Débordement de cours d'eau**Altitude calculée de l'eau : **148.13 m**Nature du repère : **Marque peinture ou encre****GÉNÉRAL**

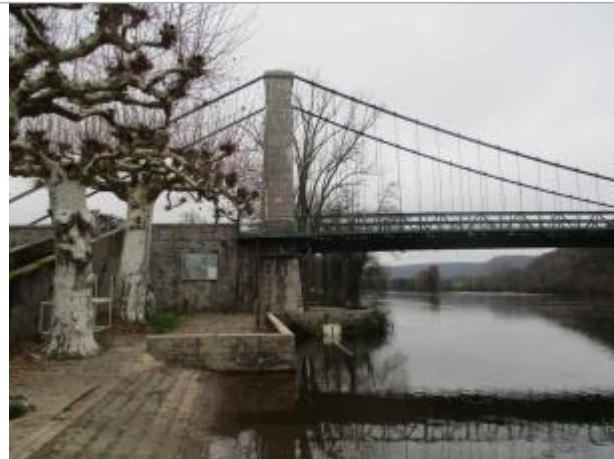
auteur photo : DDT46

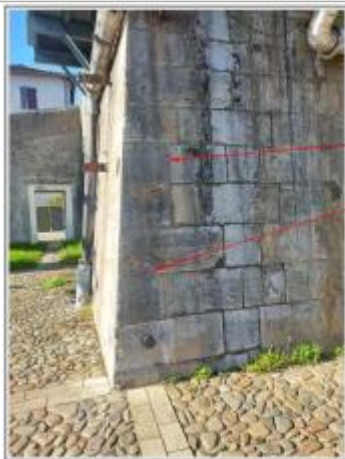
Référence nivelée : Autre type de référence

Description référence du repère : le sol

Altitude de la référence (en m) : 147.090 m

Différence entre le niveau d'eau et la référence (en m) : 1.040 m

Altitude calculée de l'eau (en m) : 148.13 m

Pont de l'écluse, marque peinture visible
X=608096.42
Y=6376702.53
NGF+148.11

Crue Février 2021, marque peinture visible
X=608096.42
Y=6376702.53
NGF+148.11
