Commune : **MONTIVILLIERS**

Sol du terre plein, ZAC des 2 Rivières.

Rivière : **La Lézarde****Commentaires :** Terre plein à proximité passage piéton au pied du parking aérien, ZAC des 2 Rivières**1**

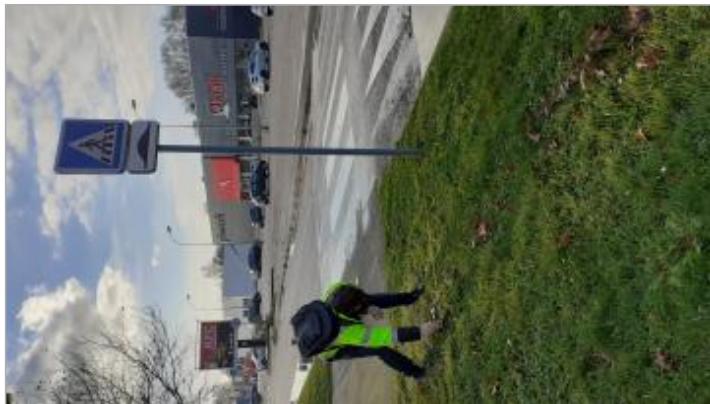
Nature de l'inondation : **Débordement de cours d'eau**Altitude calculée de l'eau : **4.69 m**Nature du repère : **Limite au sol****Commentaires :** Laisse de végétation au sol sur la pelouse, à 150 cm (vers le parking) du poteau du panneau de signalisation.**GÉNÉRAL****Code :** WEB_R_202312220253**Date de mise à jour :****Auteur :** RDI76

1 mètre 50 au sol à partir du poteau de signalisation passage piéton (point d'attention : passages de voitures qui ont pu faire remonter la laisse de végétation)
