Commune : **MONTIVILLIERS**Rivière : **La Lézarde****Sol du terre plein, ZAC des 2 Rivières.****Commentaires :** Terre plein à proximité passage piéton au pied du parking aérien, ZAC des 2 Rivières**1** Repère(s) sur le site**GÉNÉRAL****Unité de gestion :** Seine aval-Côtiers Normands**Code :** WEB\_S\_202312225221 **Date de mise à jour :** 23/08/2024**Auteur :** RDI76

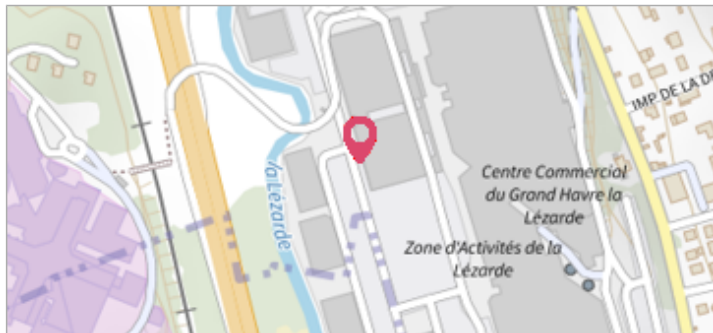
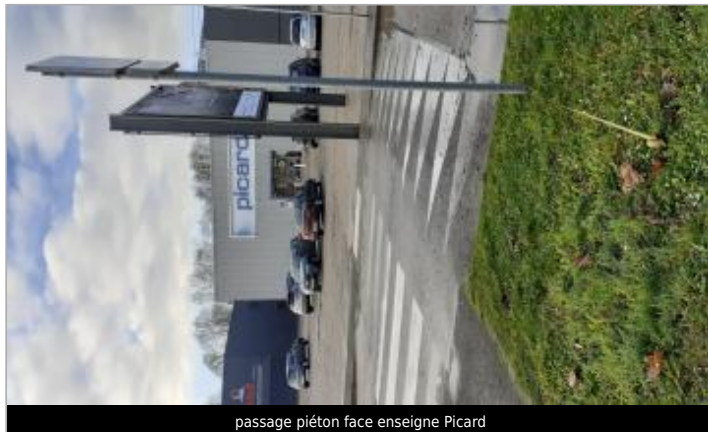
passage piéton face enseigne Picard

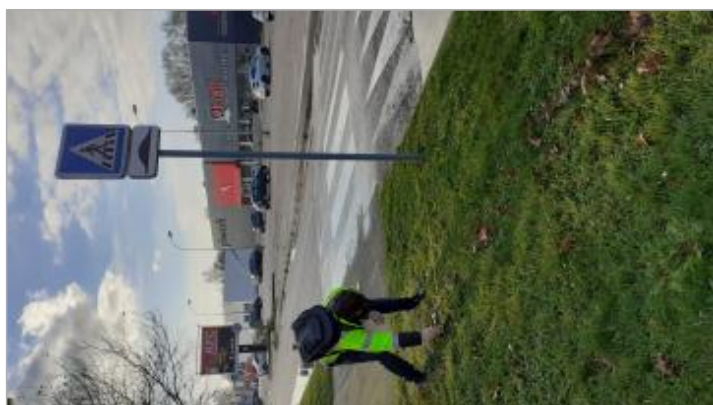
**5 Décembre 2023**Altitude calculée de l'eau : **4.69 m**Nature de l'inondation : **Débordement de cours d'eau**Nature du repère : **Limite au sol****Commentaires :** Laisse de végétation au sol sur la pelouse, à 150 cm (vers le parking) du poteau du panneau de signalisation.**GÉNÉRAL****Code :** WEB\_R\_202312220253**Date de mise à jour :****Auteur :** RDI76

1 mètre 50 au sol à partir du poteau de signalisation passage piéton (point d'attention : passages de voitures qui ont pu faire remonter la laisse de végétation)
