Commune : **PONT-L'EVEQUE**Rivière : **La Touques**

## Sol piste cyclable, allée d'Argence

**Unité de gestion :** Seine aval-Côtiers Normands**Code :** WEB\_S\_202312282549    **Date de mise à jour :** 28/12/2023**Auteur :** SPC.SACN

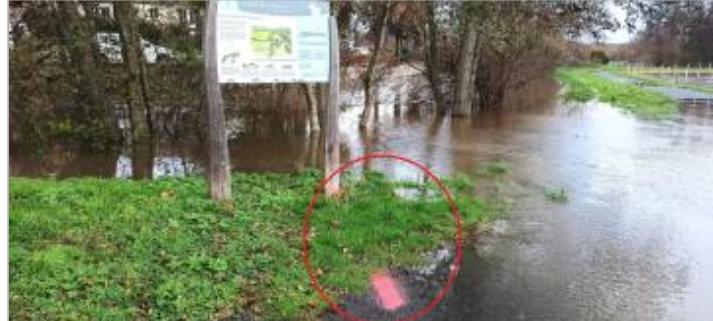
**Commentaires :** La laisse de crue est située à proximité du panneau d'information sur la flore et faune de la "Touques", au bout de l'allée de l'Argence, à l'entrée d'une piste cyclable au bord de la Touques en rive gauche.

Vue depuis l'allée de l'Argence

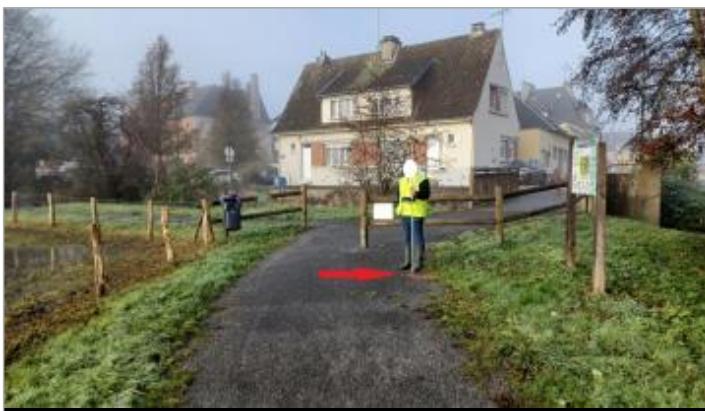
**5 Décembre 2023**Nature de l'inondation : **Débordement de cours d'eau****Commentaires :** Laisse de crue au solAltitude calculée de l'eau : **10.46 m**Nature du repère : **Laisse d'inondation**

Laisse de crue au sol

**Maximum de l'inondation :** Oui**Visibilité :** Oui**État du repère :** Bon**Pérennité :** Moyenne**Repère calculé :** Non**PHEC :** Non

**Méthode :** GPS**Organisme :** SPC Seine aval - Côtiers normands**Commentaires sur le nivellage :** Précision instrument: +/- 2 cm**Référence nivellée :** Marque d'inondation**Système altimétrique :** NGF IGN 1969 (système normal)**Altitude de la référence (en m) :** 10.460 m**Altitude calculée de l'eau (en m) :** 10.46
