Commune : **TOUR-DE-FAURE** | Rivière : **Le Lot**

Stade (mobil-home)

Unité de gestion : Lot
 Code : WEB_S_202312291625 Date de mise à jour : 29/12/2023
 Auteur : Éric Valette

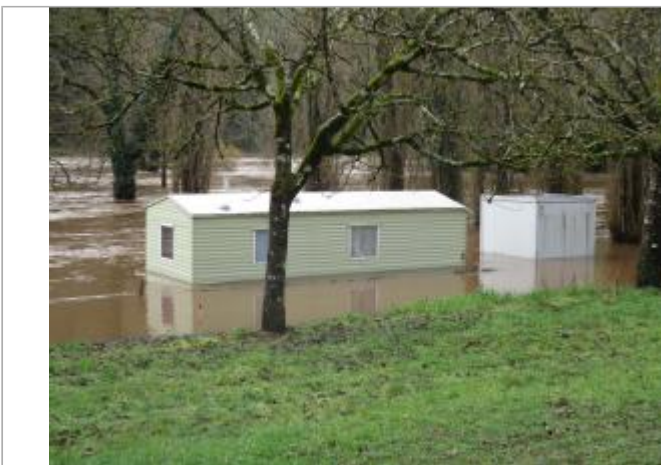
Commentaires : La photo a été prise au pic de crue.

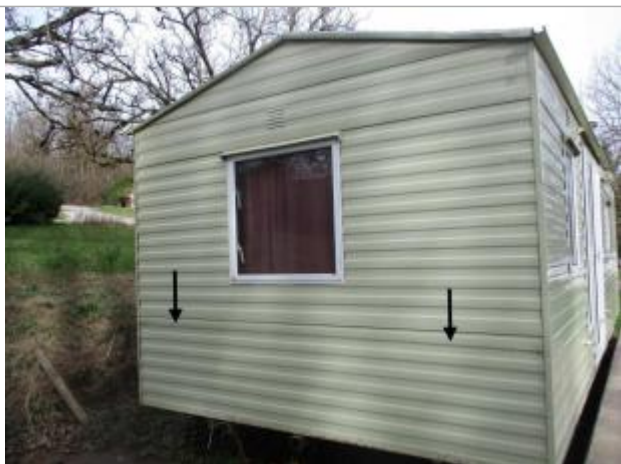
Nature de l'inondation : **Débordement de cours d'eau** Nature du repère : **Laisse d'inondation**

Maximum de l'inondation : Oui
 État du repère : Disparu

Référence nivelée : Autre type de référence
 Description référence du repère : le sol
 Différence entre le niveau d'eau et la référence (en m) : 1.120 m
