Commune : HARFLEUR

Rivière : La Lézarde

## Marche devant magasin, Zac des 2 Rivières.

## 5 Décembre 2023

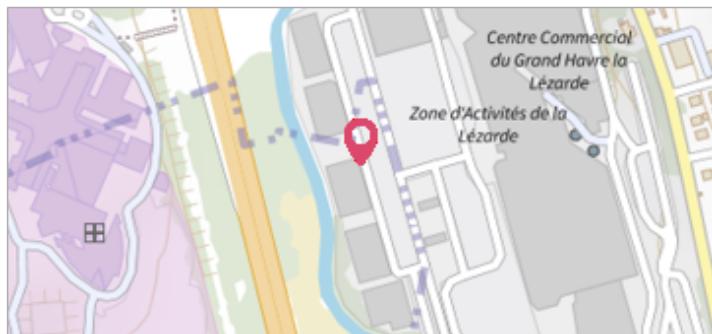
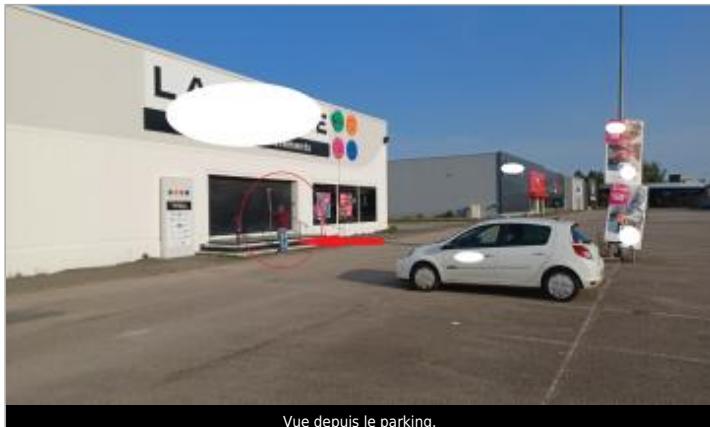
**Commentaires :** Le magasin vend des chaussures, il est situé en face le centre commercial au niveau de la station essence.

Vue depuis le parking.

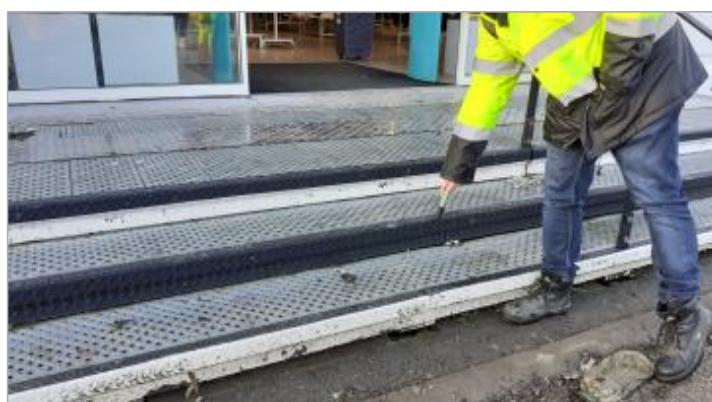
Nature de l'inondation : **Débordement de cours d'eau**Altitude calculée de l'eau : **4.82 m**Nature du repère : **Témoignage oral**

**Commentaires :** Laisse de crue au niveau du dessus de la deuxième marche en partant du bas ou du haut (marche du milieu de l'escalier).

Niveau d'eau à la limite de la deuxième marche à l'entrée extérieur du magasin (témoignage commerçante)
