Commune : **MONT-SAINT-AIGNAN**

Pilier du portail du 21 chemin de Clères

SOURCE DE REPÉRAGE : RELEVÉS DE LAISSES EN LIEN AVEC SBVCAR - 07/06/2022

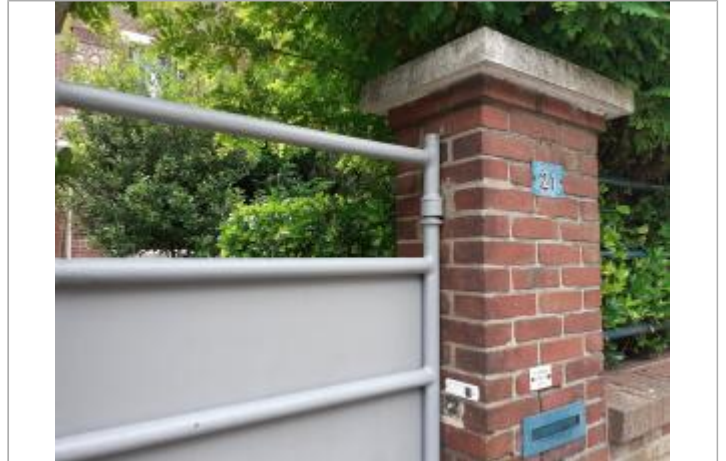
Commentaires : Pilier droit du portail (en faisant face à la maison).

portail d'entrée donnant sur la rue

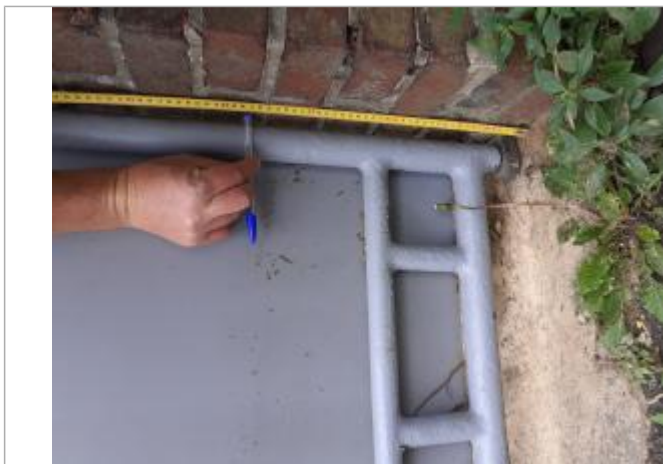
Commentaires : laisse de crue à 37 cm/sol.

État du repère : Bon

Laisse de végétation sur le portail à 37 cm à partir du sol
