Commune : **MONT-SAINT-AIGNAN**

Pilier du portail du 21 chemin de Clères

Code : WEB_S_202401034227

SOURCE DE REPÉRAGE : RELEVÉS DE LAISSES EN LIEN AVEC SBVCAR - 07/06/2022

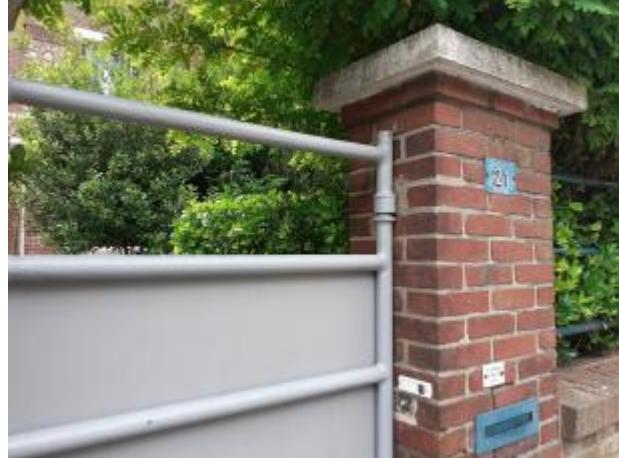
Commentaires : Pilier droit du portail (en faisant face à la maison).

portail d'entrée donnant sur la rue

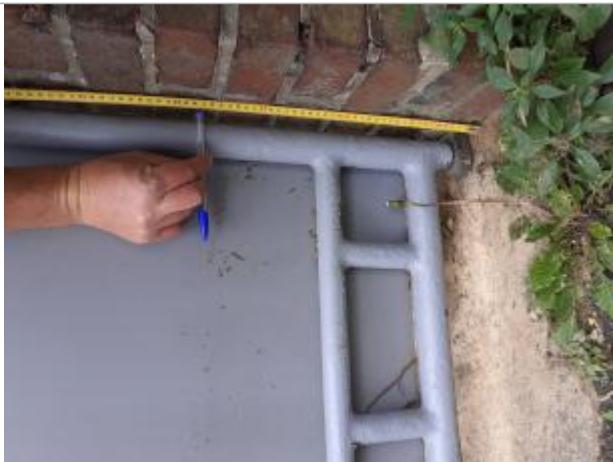
Nature de l'inondation : **Ruisseaulement**

Nature du repère : **Laisse d'inondation**

Commentaires : laisse de crue à 37 cm/sol.

État du repère : Bon

Laisse de végétation sur le portail à 37 cm à partir du sol
