Commune : **CUSSET**Rivière : **Le Sichon****Annexe du Moulin du Chambon****Commentaires** : Ce bâtiment se trouve dans l'espace Chambon, il fait office d'entrée au parc Paul Baudecroux (Parc Andreau).**1** Repère(s) sur le site**GÉNÉRAL****Unité de gestion** : Loire-Allier-Cher-Indre**Code** : WEB\_S\_202401031526 **Date de mise à jour** : 03/01/2024**Auteur** : SPC LACI

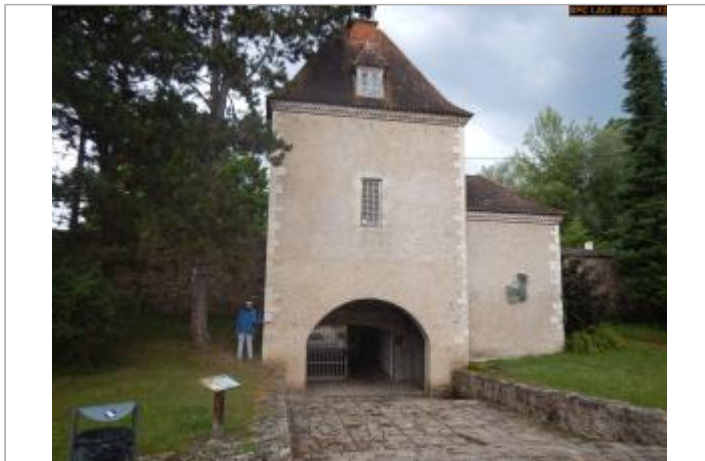
Vue du site éloignée en 2023

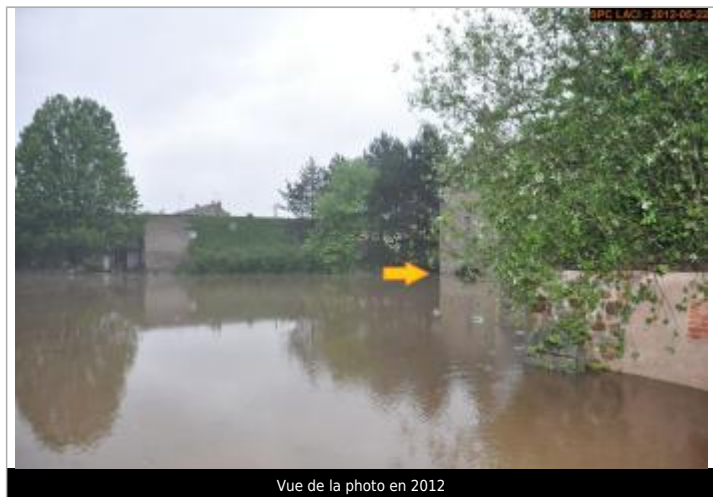
Nature de l'inondation : **Débordement de cours d'eau**Altitude calculée de l'eau : **272.421 m**Nature du repère : **Photographie****Commentaires** : Ce repère de crue a été établi à partir d'une photographie issue de la crue du 22 mai 2012. L'eau est montée à 1.21m au dessus du muret du prolongement du bâtiment annexe du moulin, elle a presque obturé l'accès au parc.**GÉNÉRAL****Code** : WEB\_R\_202401033718**Date de mise à jour** :**Auteur** : SPC LACI

Vue de la photo en 2012
