Commune : **CUSSET**Rivière : **Le Sichon**

## Porche de l'annexe du Moulin du Chambon

## 30 juin 2022

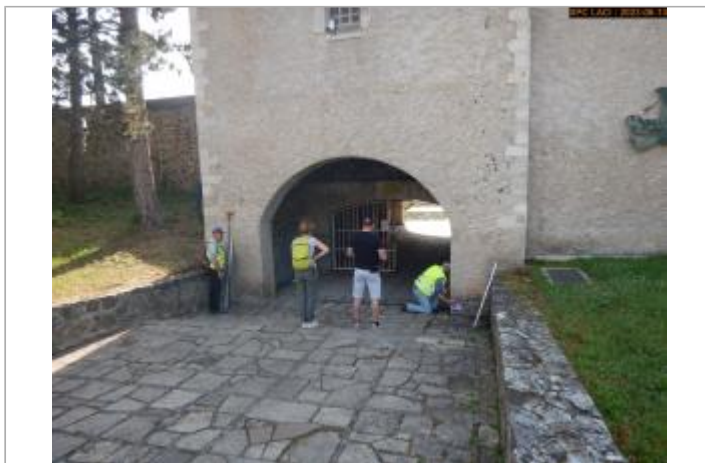
Vue du site en 2023

**Commentaires** : Ce bâtiment se trouve dans l'espace Chambon, il fait office d'entrée au parc Paul Baudecroux (Parc Andreau). La marque de crue se situe à l'intérieur du porche.

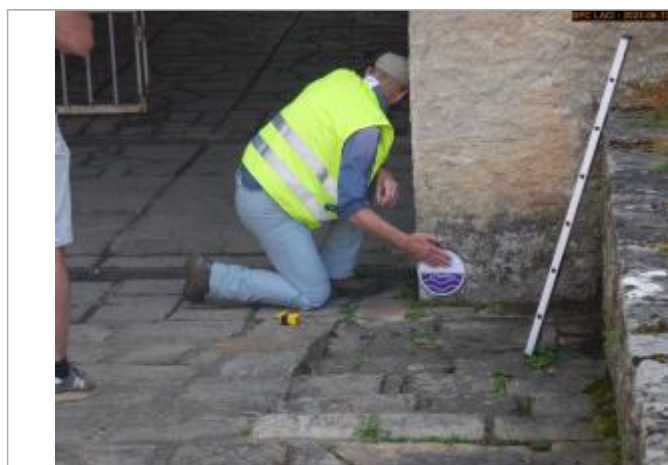
Vue du repère en 2023

Nature du repère : **Marque peinture ou encre**

**Commentaires** : Cette laisse de crue est une marque peinte en jaune fluo à l'intérieur du mur, plus précisément à 0.14 cm du sol.

**État du repère** : Bon

**Description référence du repère** : Sol du porche

**Différence entre le niveau d'eau et la référence (en m)** : 0.140 m

**Altitude calculée de l'eau (en m)** : 270.268
