Commune : **CUSSET**Rivière : **Le Sichon****Porche de l'annexe du Moulin du Chambon****Commentaires** : Ce bâtiment se trouve dans l'espace Chambon, il fait office d'entrée au parc Paul Baudecroux (Parc Andreau). La marque de crue se situe à l'intérieur du porche.**1** Repère(s) sur le site**GÉNÉRAL****Unité de gestion** : Loire-Allier-Cher-Indre**Code** : WEB\_S\_202401032154 **Date de mise à jour** : 03/01/2024**Auteur** : SPC LACI

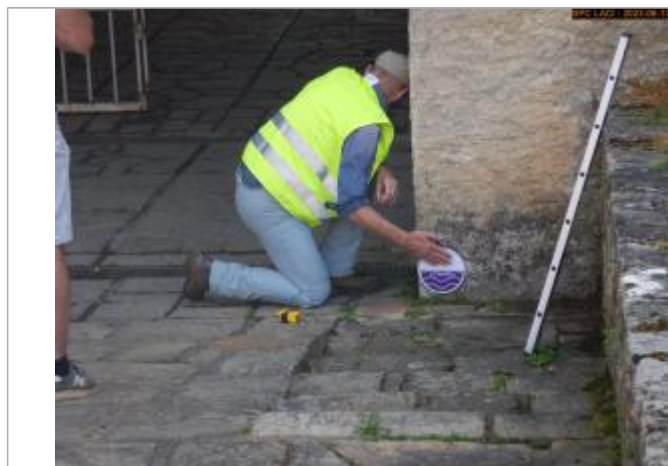
Vue du repère en 2023

Nature de l'inondation : **Débordement de cours d'eau**Altitude calculée de l'eau : **270.268 m**Nature du repère : **Marque peinture ou encre****Commentaires** : Cette laisse de crue est une marque peinte en jaune fluo à l'intérieur du mur, plus précisément à 0.14 cm du sol.**GÉNÉRAL****Code** : WEB\_R\_202401033247**Date de mise à jour** :**Auteur** : SPC LACI

**MARQUE****Texte** : Pas d'inscription**Maximum de l'inondation** : Oui**Visibilité** : Oui**État du repère** : Bon**Pérennité** : Longue**Repère calculé** : Non**PHEC** : Non**SOURCE DE REPÉRAGE** : SPC LACI, CAMPAGNE DE RECENSEMENT 2023 - 12/06/2023**Type de repérage** : Campagne de terrain post-inondation**Organisme(s)** : SPC Loire-Allier-Cher-Indre**NIVELLEMENT DGPS SPC LACI - 13/06/2023****Méthode** : GPS**Organisme** : SPC Loire-Allier-Cher-Indre**Référence nivelée** : Autre type de référence**Description référence du repère** : Sol du porche**Système altimétrique** : NGF IGN 1969 (système normal)**Altitude de la référence (en m)** : 270.128 m**Différence entre le niveau d'eau et la référence (en m)** : 0.140 m**Altitude calculée de l'eau (en m)** : 270.268 m
