Commune : **CUSSET**Rivière : **Le Sichon**

## Porche de l'annexe du Moulin du Chambon

**Unité de gestion :** Loire-Allier-Cher-Indre**Code :** WEB\_S\_202401032154**Date de mise à jour :** 03/01/2024**Auteur :** SPC LACI

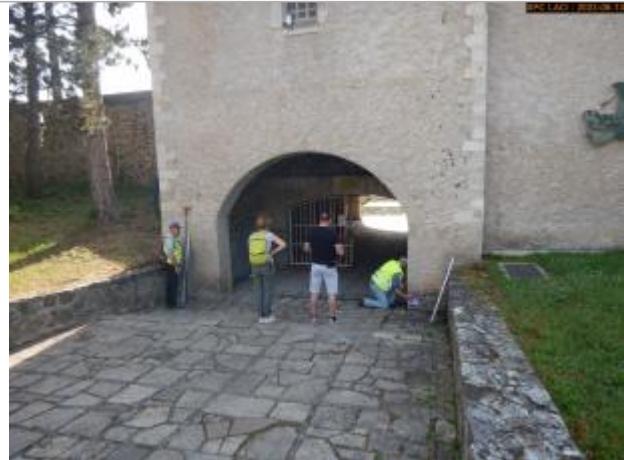
Vue du site en 2023

**Commentaires :** Ce bâtiment se trouve dans l'espace Chambon, il fait office d'entrée au parc Paul Baudecroux (Parc Andreau). La marque de crue se situe à l'intérieur du porche.

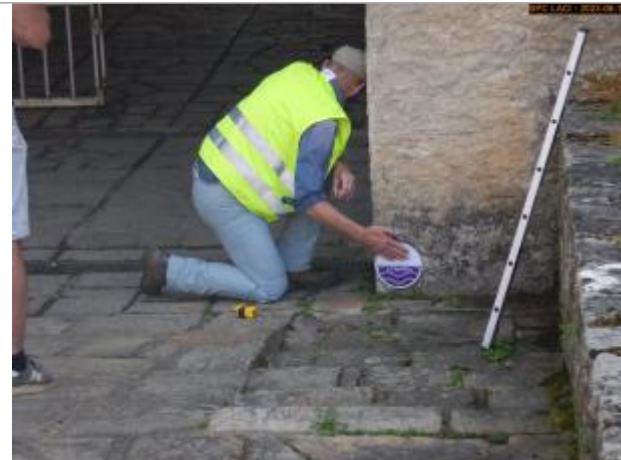
Vue du repère en 2023

**30 Juin 2022**Nature de l'inondation : **Débordement de cours d'eau**Altitude calculée de l'eau : **270.268 m**Nature du repère : **Marque peinture ou encre****Commentaires :** Cette laisse de crue est une marque peinte en jaune fluo à l'intérieur du mur, plus précisément à 0.14 cm du sol.

**Texte :** Pas d'inscription**Maximum de l'inondation :** Oui**Visibilité :** Oui**État du repère :** Bon**Pérennité :** Longue**Repère calculé :** Non**PHEC :** Non

**Méthode :** GPS**Organisme :** SPC Loire-Allier-Cher-Indre**Référence nivelée :** Autre type de référence**Description référence du repère :** Sol du porche**Système altimétrique :** NGF IGN 1969 (système normal)**Altitude de la référence (en m) :** 270.128 m**Différence entre le niveau d'eau et la référence (en m) :** 0.140 m**Altitude calculée de l'eau (en m) :** 270.268 m
