Commune : **CUSSET**Rivière : **Le Sichon****Annexe du moulin de Chambon (côté Parc Paul Baudecroux)****Commentaires :** Ce mur d'accès au bâtiment se trouve à proximité de l'arche de l'annexe au niveau du parc.**1**

**GÉNÉRAL****Unité de gestion :** Allier**Code :** WEB\_S\_202401042121**Date de mise à jour :** 04/01/2024**Auteur :** SPC LACI

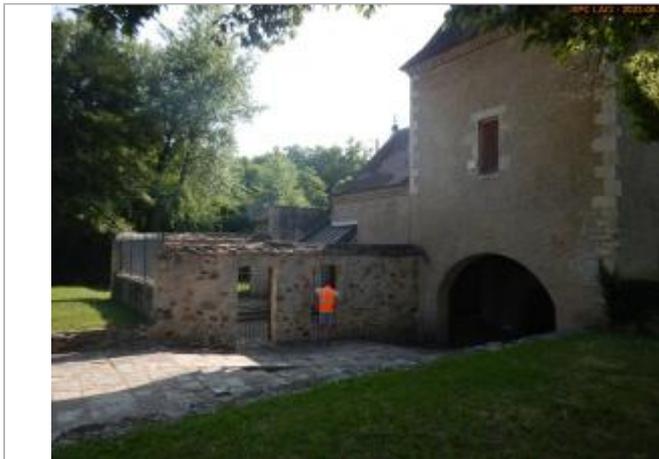
Vue du site en 2023

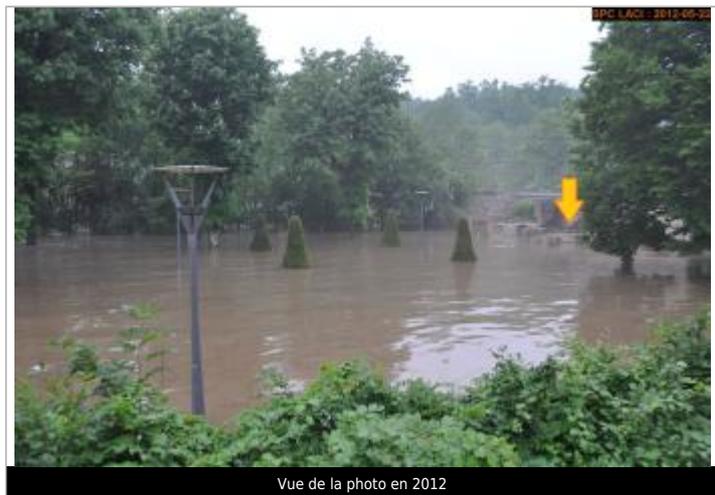
**22 Mai 2012**Nature de l'inondation : **Débordement de cours d'eau**Altitude calculée de l'eau : **272.532 m**Nature du repère : **Photographie****Commentaires :** Ce repère de crue a été établi à partir d'une photographie issue de la crue du 22 mai 2012. L'eau a atteint les 3/4 du mur, plus précisément environ 1.76m par rapport au sol en pierre.**GÉNÉRAL****Code :** WEB\_R\_202401043340**Date de mise à jour :****Auteur :** SPC LACI

Vue de la photo en 2012
