Commune : CUSSET

Rivière : Le Sichon

Annexe du moulin de Chambon (côté Parc Paul Baudecroux)

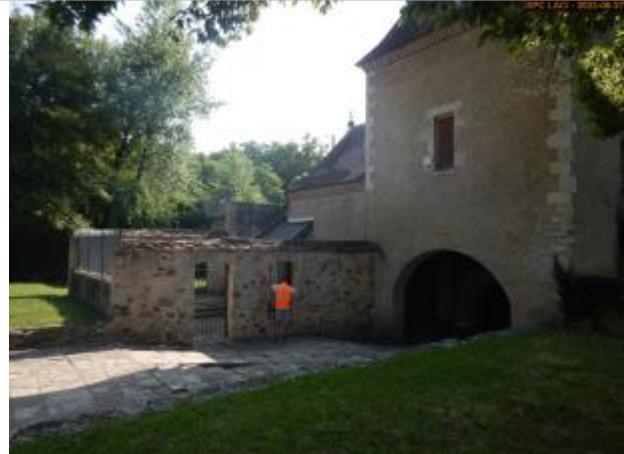
Vue du site en 2023

Commentaires : Ce mur d'accès au bâtiment se trouve à proximité de l'arche de l'annexe au niveau du parc.**1**

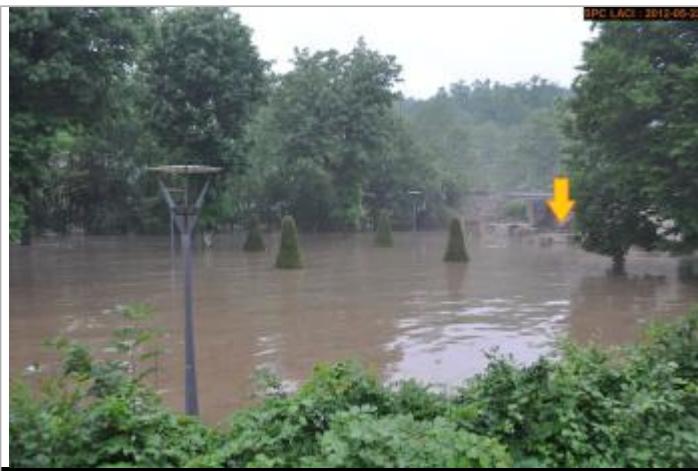
Vue de la photo en 2012

**22 Mai 2012**Nature de l'inondation : **Débordement de cours d'eau**Altitude calculée de l'eau : **272.532 m**Nature du repère : **Photographie****Commentaires :** Ce repère de crue a été établi à partir d'une photographie issue de la crue du 22 mai 2012. L'eau a atteint les 3/4 du mur, plus précisément environ 1.76m par rapport au sol en pierre.

Méthode : GPS**Organisme :** SPC Loire-Allier-Cher-Indre**Référence nivelée :** Autre type de référence**Description référence du repère :** Sol en pierre**Système altimétrique :** NGF IGN 1969 (système normal)**Altitude de la référence (en m) :** 270.772 m**Différence entre le niveau d'eau et la référence (en m) :** 1.760 m**Altitude calculée de l'eau (en m) :** 272.532 m
