Commune : **SAINT-CHRISTOPHE**Rivière : **Le Jolan****Pont, Moulin Bèche****Commentaires** : Sur la route D208, le pont se trouve sur le chemin menant au moulin de Bèche, plus précisément, il se trouve devant le portail de celui-ci.**1** Repère(s) sur le site**GÉNÉRAL****Unité de gestion** : Loire-Allier-Cher-Indre**Code** : WEB_S_202401041235 **Date de mise à jour** : 04/01/2024**Auteur** : SPC LACI

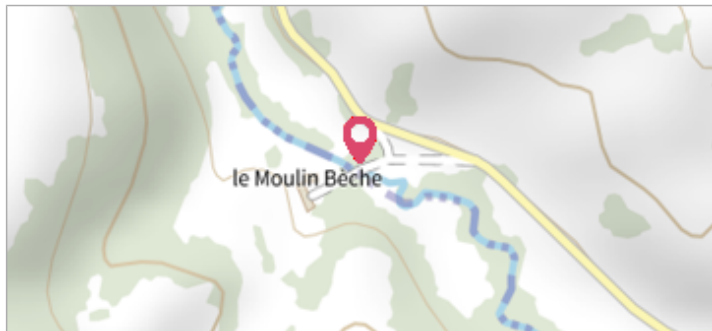
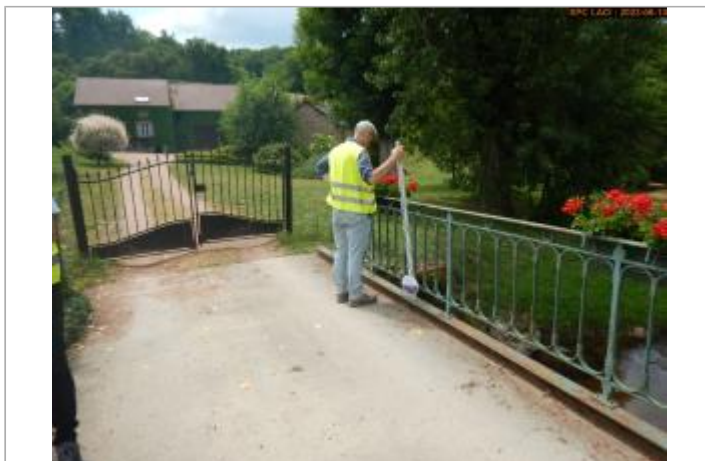
Vue du site en 2023
