Commune : **SAINT-CHRISTOPHE**Rivière : **Le Jolan****Pont, Moulin Bèche****Commentaires** : Sur la route D208, le pont se trouve sur le chemin menant au moulin de Bèche, plus précisément, il se trouve devant le portail de celui-ci.**1** Repère(s) sur le site**GÉNÉRAL****Unité de gestion** : Loire-Allier-Cher-Indre**Code** : WEB\_S\_202401041235 **Date de mise à jour** : 04/01/2024**Auteur** : SPC LACI

**GÉOLOCALISATION****Coordonnées WGS84** : X: 3.54772764 / Y: 46.13302350**Coordonnées RGF93 (Lambert 93)** X: 742287.45 / Y: 6559392.86**Coordonnées RGF93 (ETRS89)** : X: 3.5477276 / Y: 46.1330235**Code Hydro**: K3074000 **Rive de référence**: Gauche**8 août 2013**

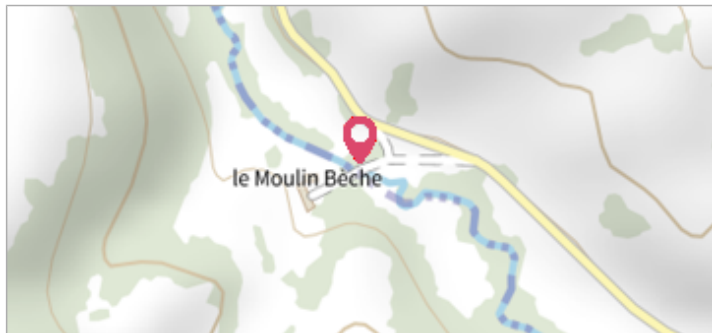
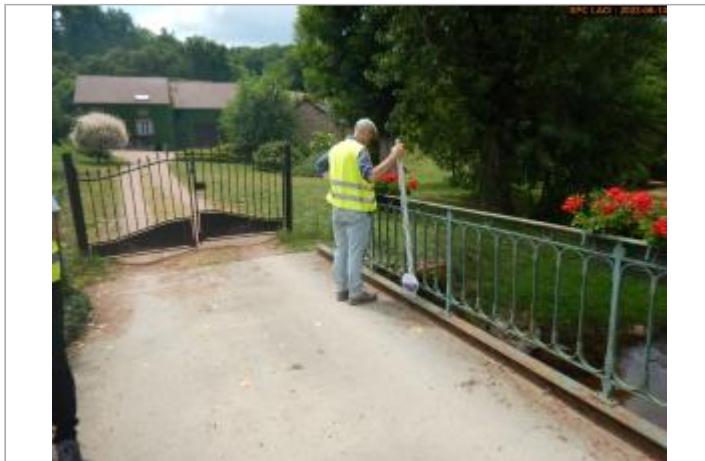
Vue du site en 2023
