Commune : **SAINT-CHRISTOPHE**Rivière : **Le Jolan****Pont, Moulin Bèche****Commentaires** : Sur la route D208, le pont se trouve sur le chemin menant au moulin de Bèche, plus précisément, il se trouve devant le portail de celui-ci.**1** Repère(s) sur le site**GÉNÉRAL****Unité de gestion** : Loire-Allier-Cher-Indre**Code** : WEB\_S\_202401041235 **Date de mise à jour** : 04/01/2024**Auteur** : SPC LACI

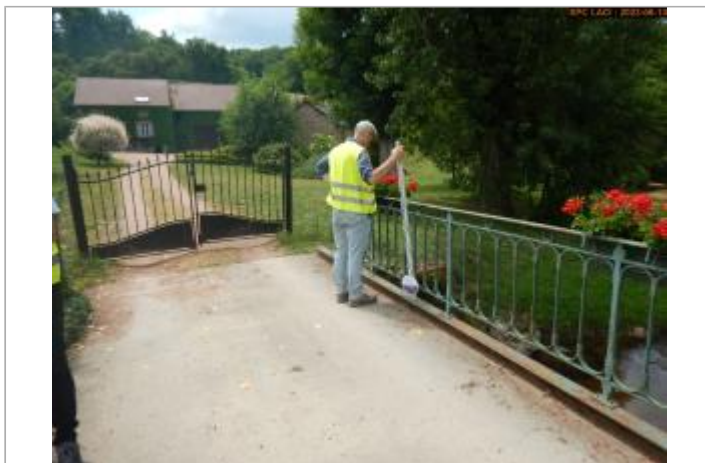
Vue du site en 2023

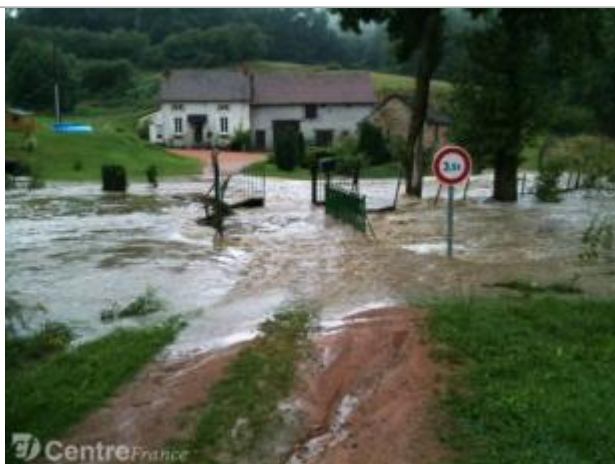
Nature de l'inondation : **Débordement de cours d'eau**Altitude calculée de l'eau : **373.684 m**Nature du repère : **Photographie****Commentaires** : Ce repère de crue a été établi à partir d'une photographie Centre France issue de la crue du 08 août 2013. L'eau est passée au dessus du pont, plus précisément, au niveau du bas de la rambarde de protection du pont soit à 0.11m du socle métallique de celui-ci.**GÉNÉRAL****Code** : WEB\_R\_202401042847**Date de mise à jour** :**Auteur** : SPC LACI

Vue de la photo en 2013
