Commune : **SAINT-CHRISTOPHE**Rivière : **Le Jolan****Pont, Moulin Bèche**

1 Repère(s) sur le site**GÉNÉRAL****Unité de gestion :** Loire-Allier-Cher-Indre**Code :** WEB_S_202401041235**Date de mise à jour :** 04/01/2024**Auteur :** SPC LACI

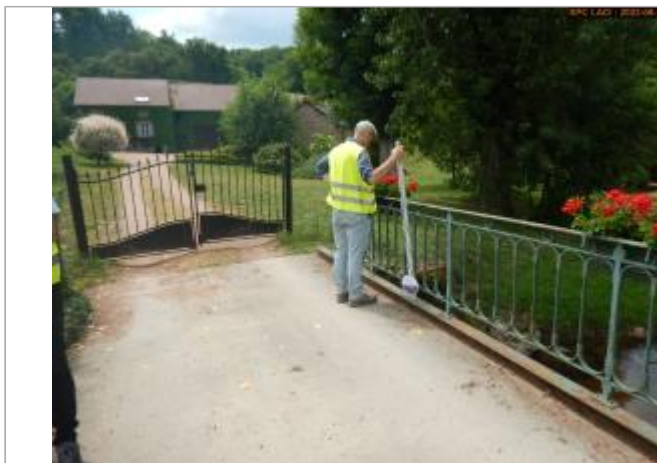
Vue du site en 2023

Commentaires : Sur la route D208, le pont se trouve sur le chemin menant au moulin de Bèche, plus précisément, il se trouve devant le portail de celui-ci.
