Commune : **CUSSET**Rivière : **Le Jolan**

## Chemin de Pralong

**Unité de gestion** : Loire-Allier-Cher-Indre**Code** : WEB\_S\_202401044835**Date de mise à jour** : 04/01/2024**Auteur** : SPC LACI

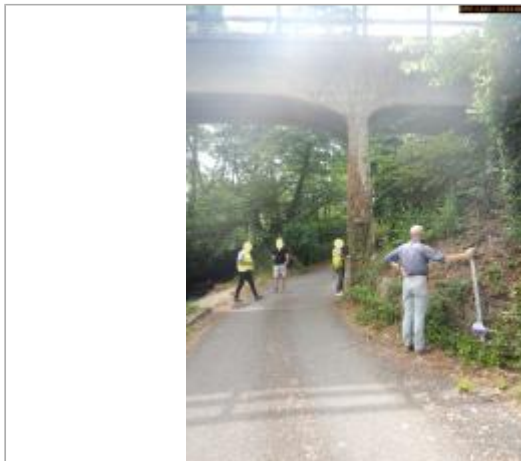
Vue du site en 2023

**Commentaires** : Ce muret se trouve en dessous de la voie SNCF sur le chemin de Pralong à proximité immédiat d'une passerelle enjambant le Jolan.

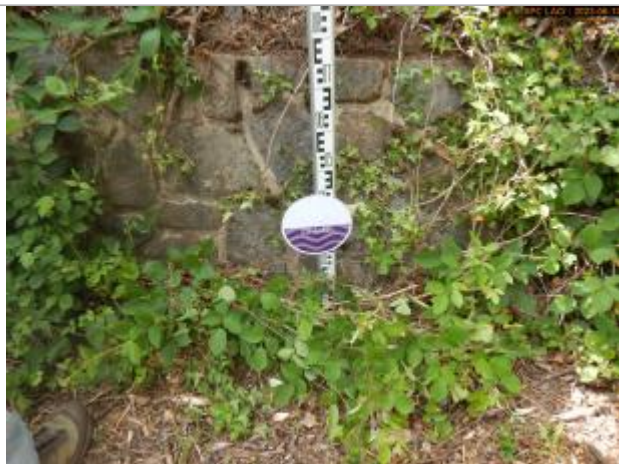
Vue du repère en 2023

**Commentaires** : Ce repère de crue est une marque de peinture faite par la DDT03 après la crue. Elle se trouve sur le mur de protection de la voie SNCF à 0.30m au dessus du sol nature.

**Texte** : 2022**Maximum de l'inondation** : Oui**Visibilité** : Oui**État du repère** : Bon**Pérennité** : Longue**Repère calculé** : Non**PHEC** : Non
