Commune : **CUSSET**Rivière : **Le Jolan**

## Chemin de Pralong

**Code** : WEB\_S\_202401044835 **Date de mise à jour** : 04/01/2024

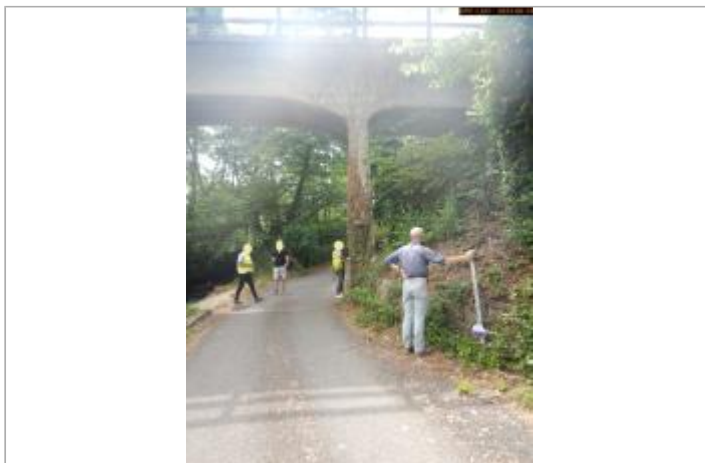
**Commentaires** : Ce muret se trouve en dessous de la voie SNCF sur le chemin de Pralong à proximité immédiat d'une passerelle enjambant le Jolan.

Vue du site en 2023

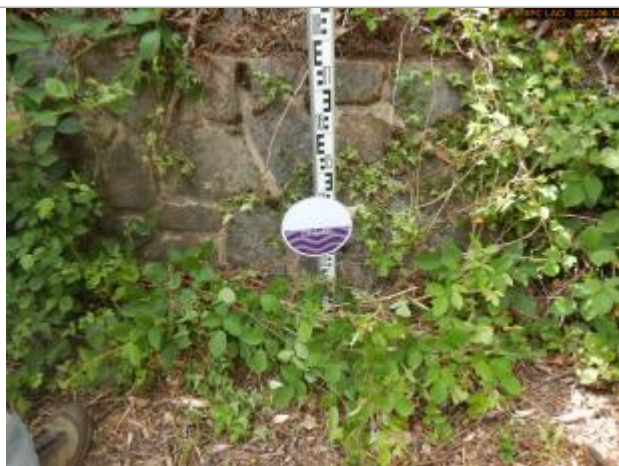
**Commentaires** : Ce repère de crue est une marque de peinture faite par la DDT03 après la crue. Elle se trouve sur le mur de protection de la voie SNCF à 0.30m au dessus du sol nature.

Vue du repère en 2023
