Commune : MONT-SAINT-AIGNAN

## Muret extérieur du n°17 Chemin des Cottes (accès rue de la Fraternité)

Code : WEB\_S\_202401040235

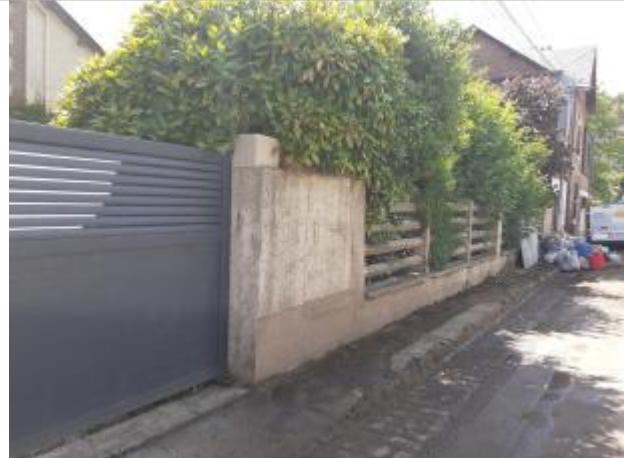
muret extérieur côté rue de la Fraternité

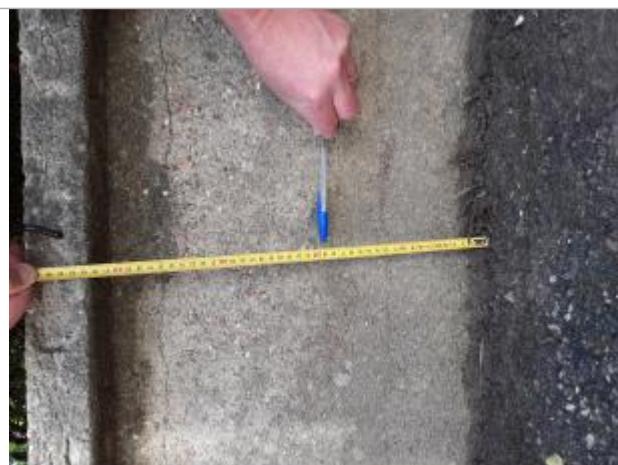
Nature du repère : **Laisse d'inondation**

Commentaires : Laisse de crue à 19 cm/sol.

Laisse d'inondation à 19 cm du sol

État du repère : Bon
