Commune : MECRINGES

## Pont D20 - Amont rive droite

Rivière : Le Petit Morin

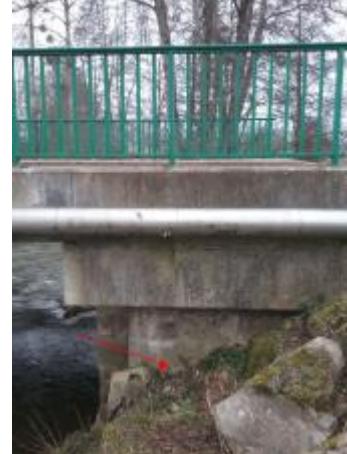
Vue du site

Commentaires : Laisse de végétaux au sol

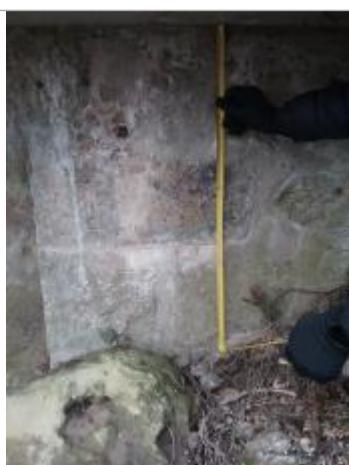
Vue de la marque

Altitude calculée de l'eau : **113.48 m**

Nature du repère : Laisse d'inondation

**MARQUE****SOURCE DE REPÉRAGE : SPC SMYL - 21/01/2020****Organisme :** SPC Seine moyenne - Yonne - Loing**NIVELLEMENT SPC SMYL - 13/01/2022****Méthode :** Méthode combinée**Organisme :** SPC SMYL**Référence nivélée :** Autre type de référence**Description référence du repère :** Sur le tablier du pont au droit de la marque**Système altimétrique :** NGF IGN 1969 (système normal)**Altitude de la référence (en m) :** 115.540 m**Différence entre le niveau d'eau et la référence (en m) :** -2.060 m**Altitude calculée de l'eau (en m) :** 113.48
