Commune : MECRINGES

Pont D20 - Amont rive droite

Rivière : Le Petit Morin

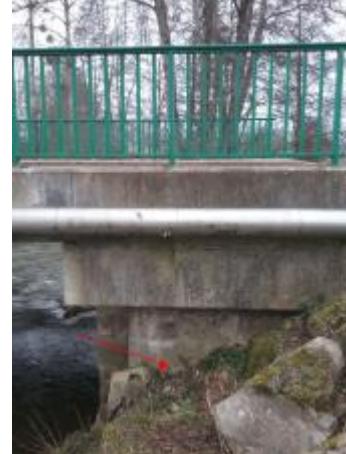
Vue du site

Commentaires : Laisse de végétaux au sol

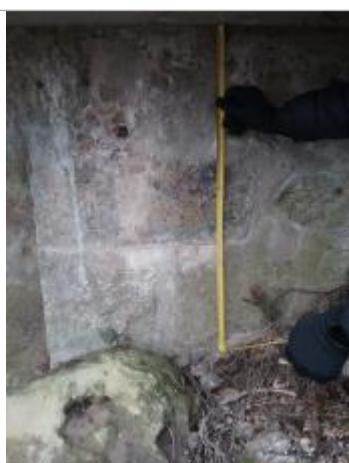
Vue de la marque

MARQUE**SOURCE DE REPÉRAGE : SPC SMYL - 21/01/2020****Organisme :** SPC Seine moyenne - Yonne - Loing**NIVELLEMENT SPC SMYL - 13/01/2022****Méthode :** Méthode combinée**Organisme :** SPC SMYL**Référence nivélée :** Autre type de référence**Description référence du repère :** Sur le tablier du pont au droit de la marque**Système altimétrique :** NGF IGN 1969 (système normal)**Altitude de la référence (en m) :** 115.540 m**Différence entre le niveau d'eau et la référence (en m) :** -2.060 m**Altitude calculée de l'eau (en m) :** 113.48 m
