Commune : SAINT-DENIS-EN-VAL

Rivière : La Loire

Mont Joie**7** Repère(s) sur le site**GÉNÉRAL****Unité de gestion :** Loire-Allier-Cher-Indre**Code :** 23BDHELM2_S_45**Date de mise à jour :** 16/01/2024**Auteur :** SPC LACI

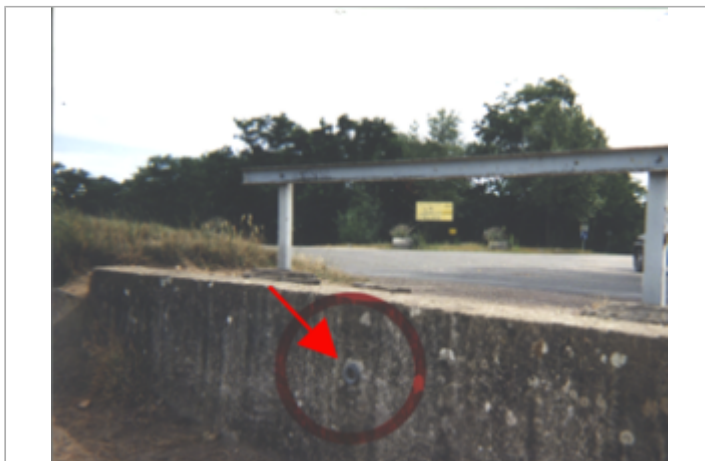
Vue du site BDHE 118 point de repère 154 (source: DIREN Centre)
