Commune : **LAROIN**Rivière : **Le Gave de Pau****Croisement de la route d'accès et voie verte****1** Repère(s) sur le site**GÉNÉRAL**

Code : WEB_S_202401093658 Date de mise à jour : 09/01/2024

Code : WEB_R_202401093940

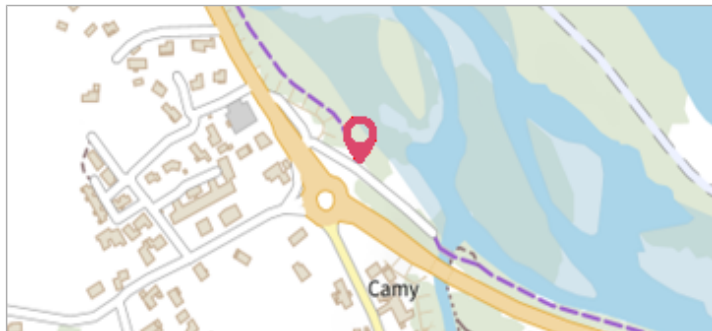
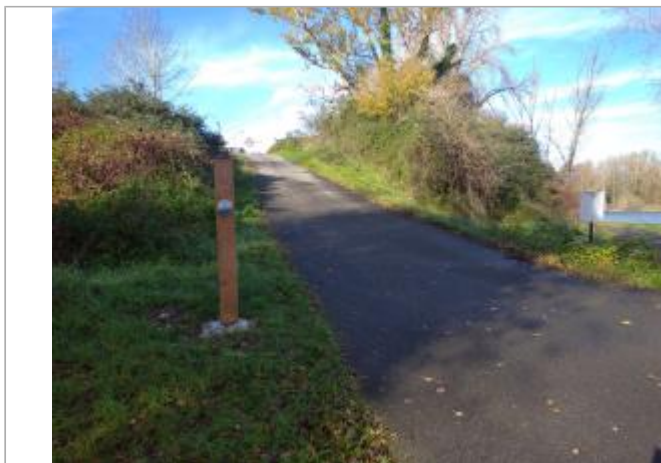
Vue du site - Auteur : SMBGP

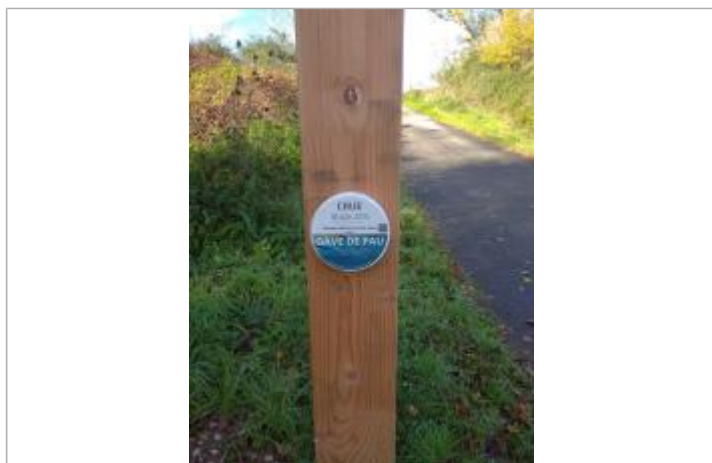
Texte : Crue 18 juin 2013

État du repère : Bon

Différence entre le niveau d'eau et la référence (en m) : 1.085 m

Altitude calculée de l'eau (en m) : 152.45

Vue du repère - Auteur : SMBGP
