Commune : **BELLERIVE-SUR-ALLIER**Rivière : **L' Allier**

Parking Carre d'AS

Unité de gestion : Loire-Allier-Cher-Indre**Code** : WEB_S_202401113655 **Date de mise à jour** : 12/01/2024**Auteur** : SPC LACI

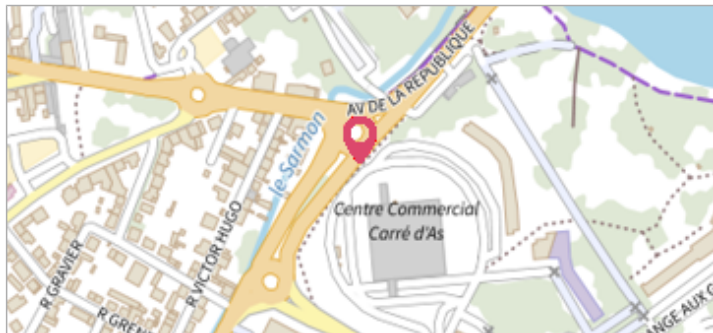
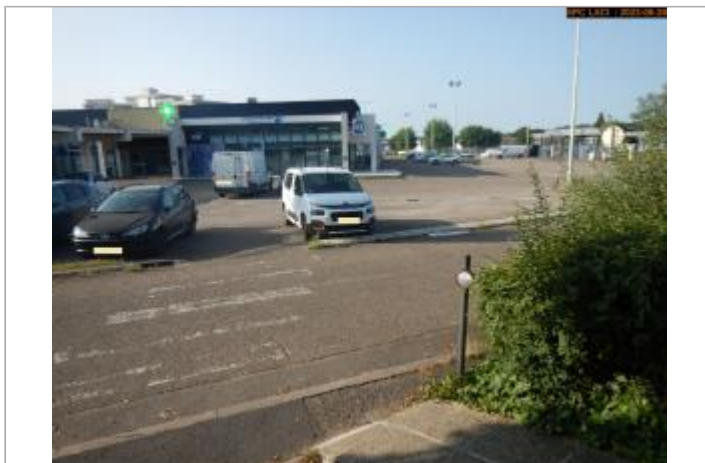
Commentaires : Ce site se trouve au niveau de l'escalier menant au centre commercial, plus précisément, il est situé au bas de l'escalier sur le trottoir à proximité du rond-point de la D2209 (le plus proche du pont Bellerive).

Vue du site en 2023

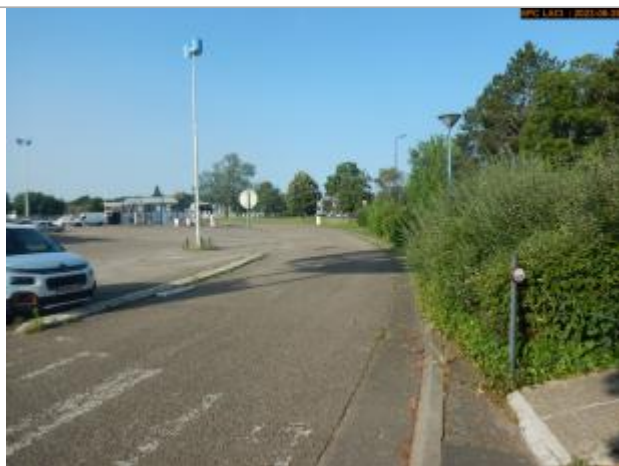
Commentaires : Ce repère de crue est un repère normalisé sous forme d'un macaron, il est placé sur un poteau aluminium et sur un trottoir devant un escalier. Plus précisément, il est situé à 0.97m du sol.

Maximum de l'inondation : Oui**Visibilité** : Oui**État du repère** : Bon**Pérennité** : Longue**Repère calculé** : Oui**PHEC** : Oui**SOURCE DE REPÉRAGE** : SPC LACI, CAMPAGNE DE RECENSEMENT 2023 - 12/06/2023**Type de repérage** : Campagne de terrain post-inondation**Organisme(s)** : SPC Loire-Allier-Cher-Indre

Méthode : GPS**Organisme** : SPC Loire-Allier-Cher-Indre**Référence nivelée** : Autre type de référence**Description référence du repère** : Sol trottoir**Système altimétrique** : NGF IGN 1969 (système normal)**Altitude de la référence (en m)** : 254.508 m**Différence entre le niveau d'eau et la référence (en m)** : 0.970 m**Altitude calculée de l'eau (en m)** : 255.478

Vue du repère en 2023
