Commune : **SAINT GERY-VERS****Sanitaires du camping****5**

**14 Décembre 2023**Nature de l'inondation : **Débordement de cours d'eau**Altitude calculée de l'eau : **non déterminé**Nature du repère : **Laisse d'inondation****GÉNÉRAL**

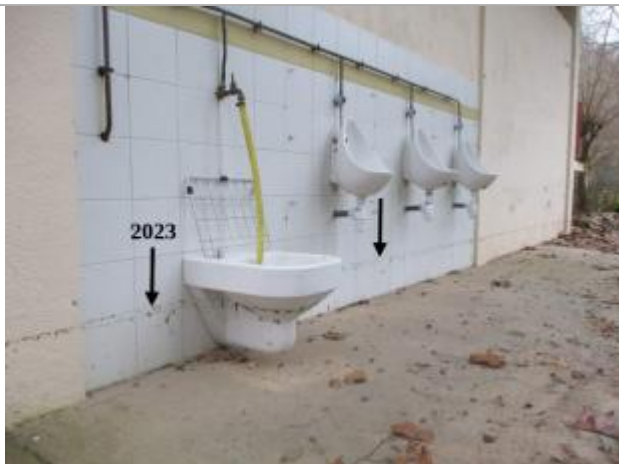
État du repère : Disparu

**SOURCE DE REPÉRAGE : DDT 46 - 04/12/2017****INITIAL****Commentaires sur le nivellement :** La laisse de crue se trouvait 23 cm au-dessus du sol.
