Commune : **VANDESESSE** | Rivière : **L' Aron**

## Route des Bonnes Maisons, pont côté rive gauche

**Unité de gestion** : Loire-Allier-Cher-Indre  
**Code** : 23LACI\_AR\_S\_7      **Date de mise à jour** : 09/02/2024  
**Auteur** : SPC LACI

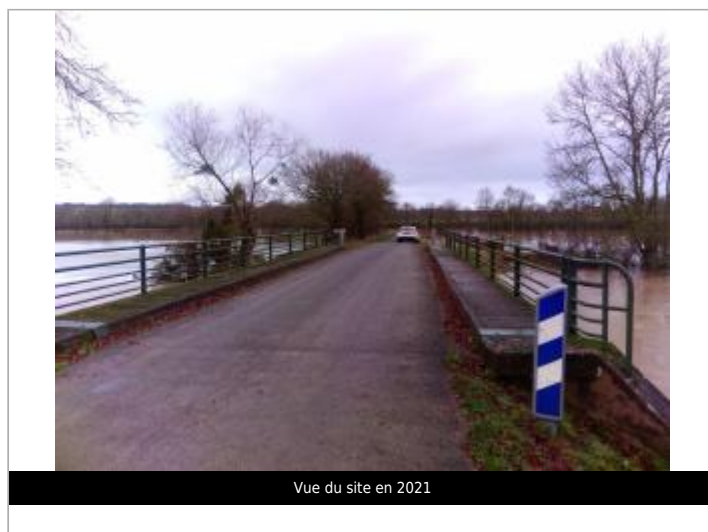
**Commentaires** : Point situé au niveau du pont côté de Vandenesse

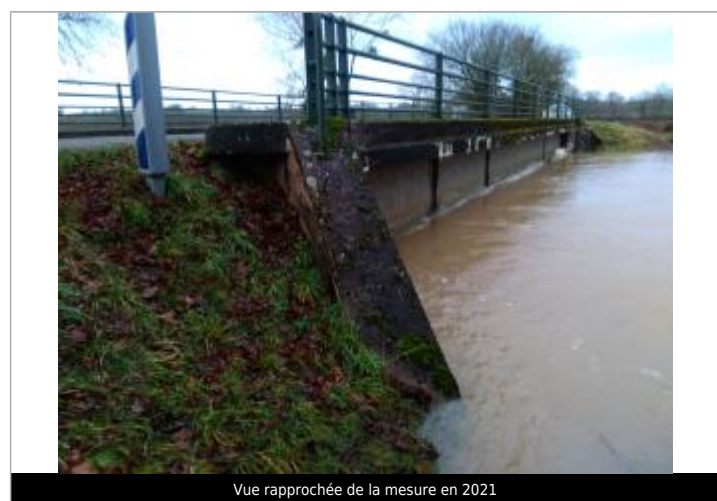
**30 décembre 2021**      Altitude calculée de l'eau : **205.223 m**

Nature de l'inondation : **Débordement de cours d'eau**      Nature du repère : **Mesure du niveau d'eau**

**Commentaires** : Mesure du niveau d'eau lors de la crue de décembre 2021.

**Maximum de l'inondation** : Oui  
**Visibilité** : Oui      **État du repère** : Non renseigné  
**Pérennité** : Aucune      **Repère calculé** : Non renseigné  
**PHEC** : Non renseigné
