Commune : **CERCY-LA-TOUR**Rivière : **L' Aron****Rue du Port, n°2y - ouvrage hydraulique (grillage)****Commentaires** : Au niveau du grillage de protection de l'ouvrage hydraulique**1** Repère(s) sur le site**GÉNÉRAL****Unité de gestion** : Loire-Allier-Cher-Indre**Code** : 23LACI_AR_S_30**Date de mise à jour** : 09/02/2024**Auteur** : SPC LACI

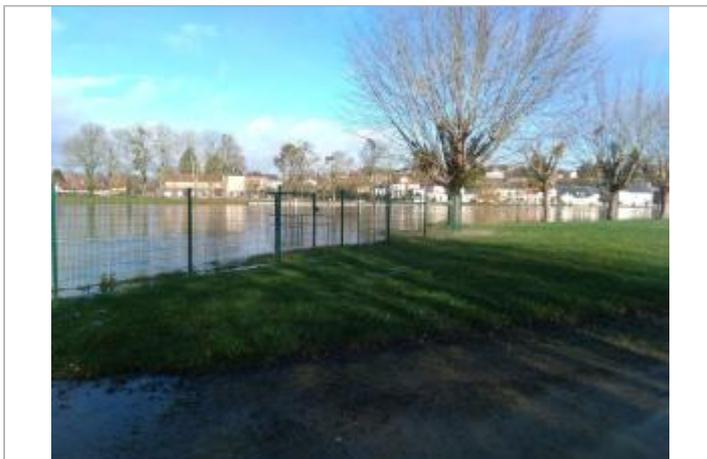
Vue du site en 2021

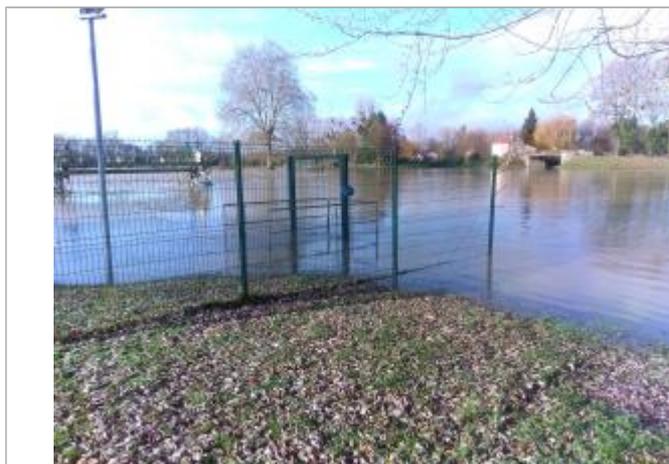
**30 Décembre 2021**Nature de l'inondation : **Débordement de cours d'eau**Altitude calculée de l'eau : **198.014 m**Nature du repère : **Mesure du niveau d'eau****Commentaires** : Mesure du niveau d'eau lors de la crue de décembre 2021.**GÉNÉRAL****Code** : 23LACI_AR_R_30_1**Date de mise à jour** :**Auteur** : SPC LACI

Vue rapprochée de la mesure en 2021
