Commune : LION-EN-SULLIAS

## 3 Château de Cuissy

Rivière : La Loire

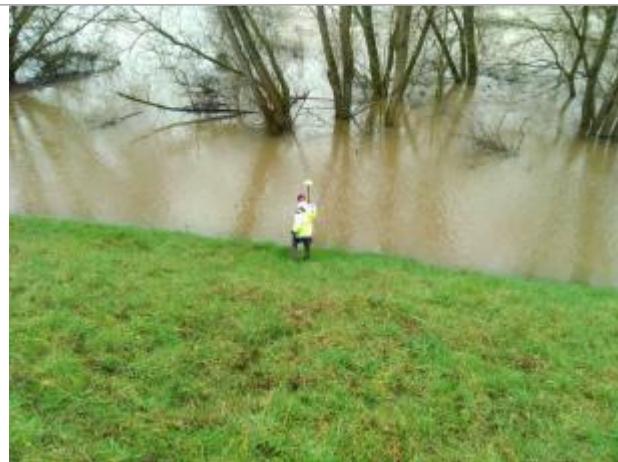
**5 Février 2021**Nature de l'inondation : **Débordement de cours d'eau**Altitude calculée de l'eau : **116.779 m**Nature du repère : **Mesure du niveau d'eau****Commentaires :** Mesure du niveau d'eau lors de la crue de février 2021.**GÉNÉRAL****Code :** 23LACI\_LO\_R\_63\_1**Date de mise à jour :****Auteur :** SPC LACI

Vue rapprochée de la mesure en 2021
