Commune : **ARGENTAN**Rivière : **L' Orne****Sol du champs à proximité du n°67 rue de Coulandon**

**1** Repère(s) sur le site**GÉNÉRAL****Unité de gestion :** Seine aval-Côtiers Normands**Code :** WEB\_S\_202401220545 **Date de mise à jour :** 22/01/2024**Auteur :** SPC.SACN

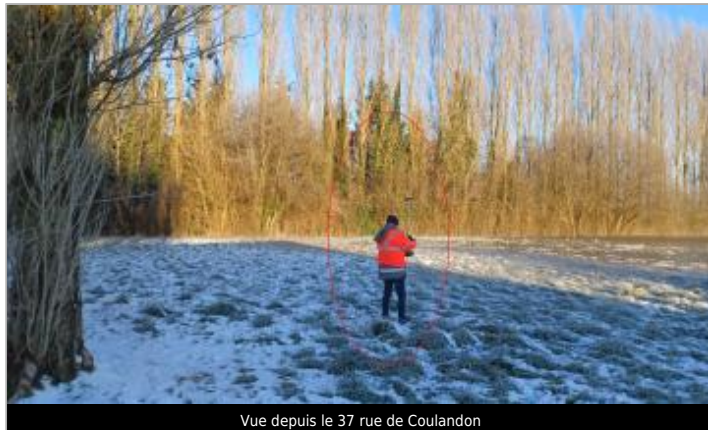
Vue depuis le 37 rue de Coulandon

Nature de l'inondation : **Débordement de cours d'eau**Nature du repère : **Laisse d'inondation****Commentaires :** Laisse de crue au sol. L'eau avait gelé laissant la laisse de la PHE bien visible.**GÉNÉRAL****Code :** WEB\_R\_202401220951**Date de mise à jour :****Auteur :** SPC.SACN
