Commune : ARGENTAN

Rivière : L' Orne

Sol du champs à proximité du n°67 rue de Coulandon

Code : WEB_S_202401220545

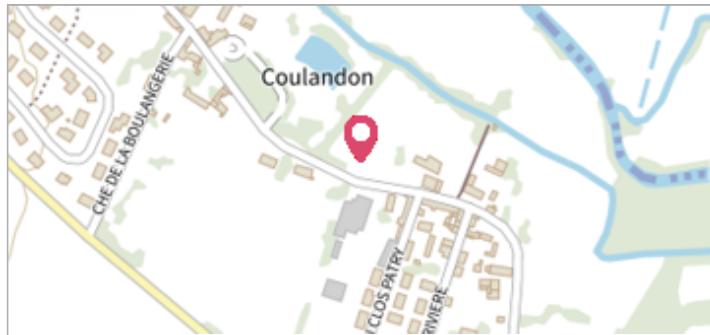
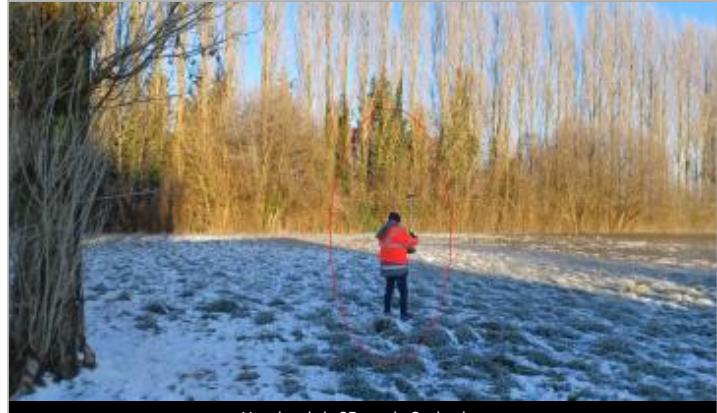
Vue depuis le 37 rue de Coulandon

Commentaires : Laisse de crue au sol. L'eau avait gelé laissant la laisse de la PHE bien visible.
