Commune : ARGENTAN

Rivière : L' Orne

Sol chemin derrière le presbytère.

Code : WEB_S_202401222542 **Date de mise à jour :** 22/01/2024

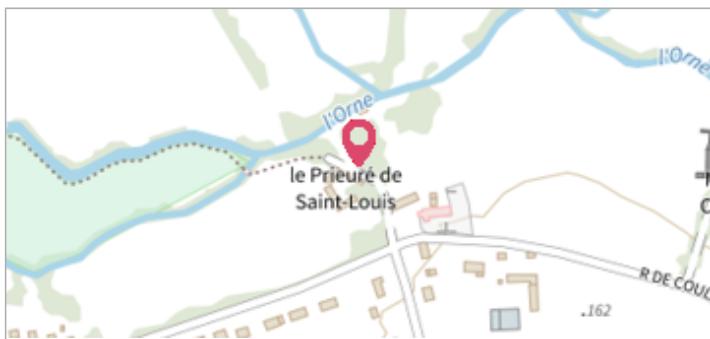
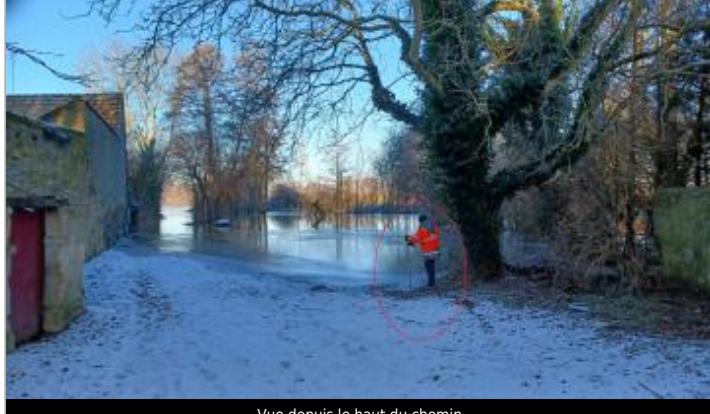
Commentaires : Le chemin se trouve sur la droite de la chaussée (en allant vers Argentan), entre le n°3 et le n°1 de la rue de Coulandon.

Le site est situé juste après le virage sur la gauche en face la petite porte du corps de ferme, sur la droite du chemin en allant vers le cours d'eau.

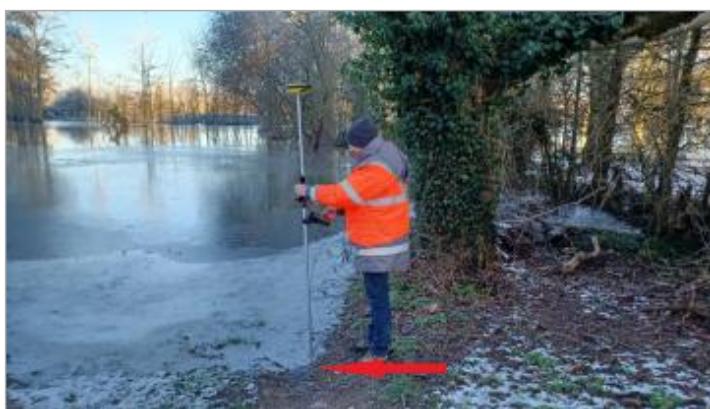
Commentaires : Laisse de crue au sol, sur la partie droite du chemin en face la porte du corps de ferme.

Nature du repère : **Laisse d'inondation**

Maximum de l'inondation : Oui

État du repère : Bon
