Commune : **BOEN-SUR-LIGNON**Rivière : **Le Lignon (du Forez)****L'Argentière, pont VC5****Commentaires** : Ce site se trouve sur le pont de la voie communale n°5, au lieu-dit "L'Argentière" en rive droite, coté amont de la culée du pont.**6**

GÉNÉRAL**Unité de gestion** : Loire-Allier-Cher-Indre**Code** : LCI_S_2704**Date de mise à jour** : 24/01/2024**Auteur** : SPC LCI

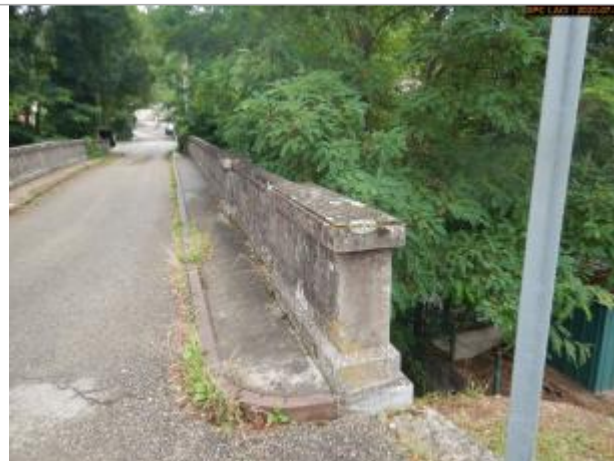
Vue du site en 2023

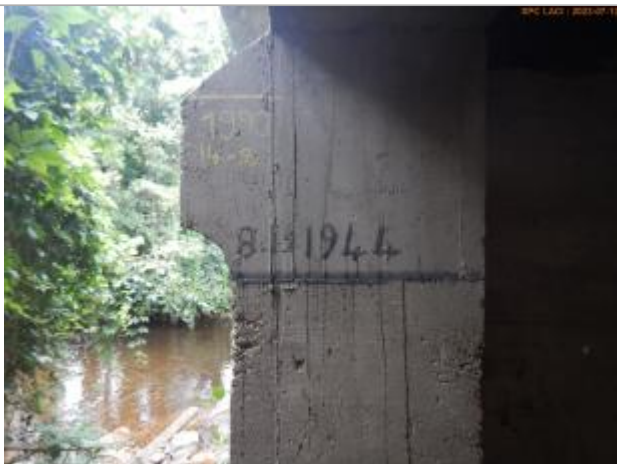
Nature de l'inondation : **Débordement de cours d'eau**Altitude calculée de l'eau : **390.03 m**Nature du repère : **Marque peinture ou encre****Commentaires** : Ce repère de crue est une marque jaune avec un texte issue d'une trace sur le pilier de la culée du pont, coté amont et en rive droite. Il est situé à 1.51 m en dessous du trottoir du pont.**GÉNÉRAL****Code** : WEB_R_202401241526**Date de mise à jour** :**Auteur** : SPC LACI

MARQUE**Texte** : 1990 14-2**Maximum de l'inondation** : Oui**Visibilité** : Oui**État du repère** : Bon**Pérennité** : Aucune**Repère calculé** : Non**PHEC** : Oui**SOURCE DE REPÉRAGE** : SPC LACI, RECENSEMENT DES REPÈRES DE CRUES ÉTÉ 2023 -**Type de repérage** : Campagne de terrain post-inondation**Organisme(s)** : SPC Loire-Allier-Cher-Indre**NIVELLEMENT DGPS SPC LACI - 12/07/2023****Méthode** : GPS**Organisme** : SPC Loire-Allier-Cher-Indre**Référence nivelée** : Autre type de référence**Description référence du repère** : Trottoir pont**Système altimétrique** : NGF IGN 1969 (système normal)**Altitude de la référence (en m)** : 391.540 m**Différence entre le niveau d'eau et la référence (en m)** : -1.510 m**Altitude calculée de l'eau (en m)** : 390.03 m

Vue du repère en 2023
