Commune : **BOEN-SUR-LIGNON**Rivière : **Le Lignon (du Forez)****L'Argentière, pont VC5**

**GÉNÉRAL****Unité de gestion :** Loire-Allier-Cher-Indre**Code :** LCI\_S\_2704**Date de mise à jour :** 24/01/2024**Auteur :** SPC LCI

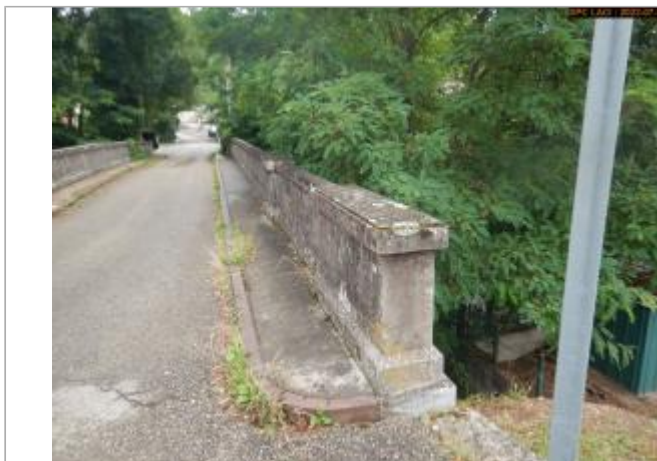
**Commentaires :** Ce site se trouve sur le pont de la voie communale n°5, au lieu-dit "L'Argentière" en rive droite, coté amont de la culée du pont.

Vue du site en 2023

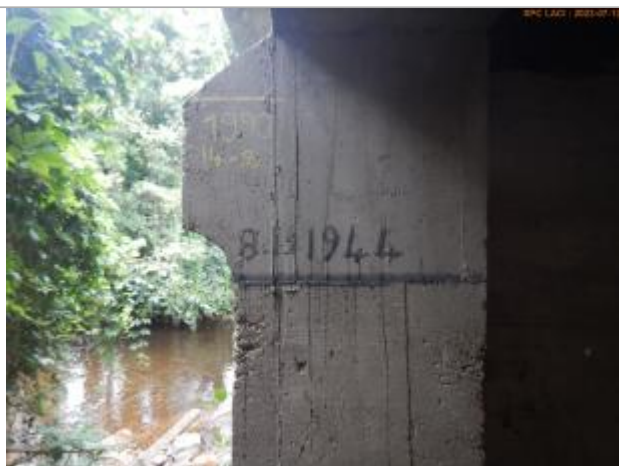
**Commentaires :** Ce repère de crue est une marque jaune avec un texte issue d'une trace sur le pilier de la culée du pont, coté amont et en rive droite. Il est situé à 1.51 m en dessous du trottoir du pont.

Vue du repère en 2023
