Commune : **BOEN-SUR-LIGNON**Rivière : **Le Lignon (du Forez)****L'Argentière, pont VC5****Commentaires** : Ce site se trouve sur le pont de la voie communale n°5, au lieu-dit "L'Argentière" en rive droite, coté amont de la culée du pont.**6** Repère(s) sur le site**GÉNÉRAL****Unité de gestion** : Loire-Allier-Cher-Indre**Code** : LCI_S_2704**Date de mise à jour** : 24/01/2024**Auteur** : SPC LCI

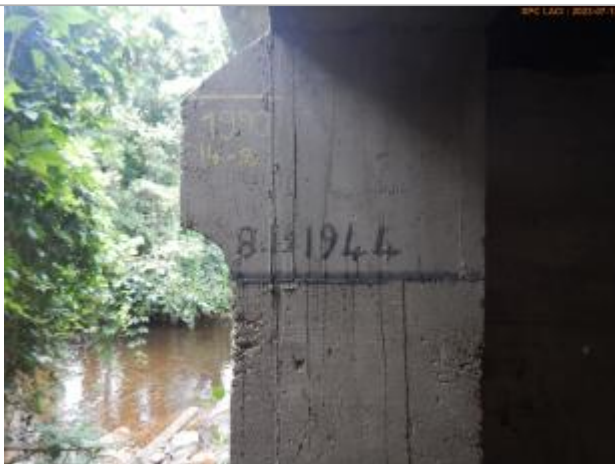
**8 décembre 1944**Nature de l'inondation : **Débordement de cours d'eau**Altitude calculée de l'eau : **389.67 m**Nature du repère : **Marque peinture ou encre****Commentaires** : Ce repère de crue est une marque noire avec un texte issue d'une trace sur le pilier de la culée du pont, coté amont et en rive droite. Il est situé à 1.87 m en dessous du trottoir du pont.**GÉNÉRAL****Code** : WEB_R_202401242800**Date de mise à jour** :**Auteur** : SPC LACI

MARQUE**Texte** : 8-12-1944**Maximum de l'inondation** : Oui**Visibilité** : Oui**État du repère** : Bon**Pérennité** : Longue**Repère calculé** : Non**PHEC** : Non**SOURCE DE REPÉRAGE** : SPC LACI, RECENSEMENT DES REPÈRES DE CRUES ÉTÉ 2023 -**Type de repérage** : Campagne de terrain post-inondation**Organisme(s)** : SPC Loire-Allier-Cher-Indre**NIVELLEMENT DGPS SPC LACI - 12/07/2023****Méthode** : GPS**Organisme** : SPC Loire-Allier-Cher-Indre**Référence nivelée** : Autre type de référence**Description référence du repère** : Trottoir du pont**Système altimétrique** : NGF IGN 1969 (système normal)**Altitude de la référence (en m)** : 391.540 m**Différence entre le niveau d'eau et la référence (en m)** : -1.870 m**Altitude calculée de l'eau (en m)** : 389.67 m

Vue du repère en 2023
