Commune : **BOEN-SUR-LIGNON**Rivière : **Le Lignon (du Forez)****L'Argentière, pont VC5****Commentaires** : Ce site se trouve sur le pont de la voie communale n°5, au lieu-dit "L'Argentière" en rive droite, coté amont de la culée du pont.**6** Repère(s) sur le site**GÉNÉRAL****Unité de gestion** : Loire-Allier-Cher-Indre**Code** : LCI_S_2704**Date de mise à jour** : 24/01/2024**Auteur** : SPC LCI

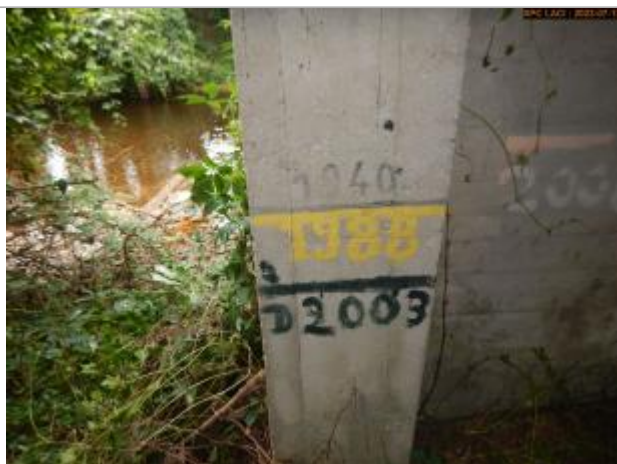
**1940**Nature de l'inondation : **Débordement de cours d'eau**Altitude calculée de l'eau : **389.02 m**Nature du repère : **Marque peinture ou encre****Commentaires** : Ce repère de crue est une marque noire avec un texte issue d'une trace sur le pilier de la culée du pont, coté amont et en rive droite. Il est situé à 2.52 m en dessous du trottoir du pont.**GÉNÉRAL****Code** : WEB_R_202401243723**Date de mise à jour** :**Auteur** : SPC LACI

MARQUE**Texte** : 1940**Maximum de l'inondation** : Oui**Visibilité** : Oui**État du repère** : Bon**Pérennité** : Longue**Repère calculé** : Non**PHEC** : Non**SOURCE DE REPÉRAGE** : SPC LACI, RECENSEMENT DES REPÈRES DE CRUES ÉTÉ 2023 -**Type de repérage** : Campagne de terrain post-inondation**Organisme(s)** : SPC Loire-Allier-Cher-Indre**NIVELLEMENT DGPS SPC LACI - 12/07/2023****Méthode** : GPS**Organisme** : SPC Loire-Allier-Cher-Indre**Référence nivelée** : Autre type de référence**Description référence du repère** : Trottoir du pont**Système altimétrique** : NGF IGN 1969 (système normal)**Altitude de la référence (en m)** : 391.540 m**Différence entre le niveau d'eau et la référence (en m)** : -2.520 m**Altitude calculée de l'eau (en m)** : 389.02 m

Vue du repère en 2023
