Commune : **CHAMBEON**Rivière : **La Loire****Ferme de Villeneuve**

**1** Repère(s) sur le site**GÉNÉRAL****Unité de gestion** : Loire-Allier-Cher-Indre**Code** : WEB\_S\_202401251323**Date de mise à jour** : 25/01/2024**Auteur** : SPC LACI

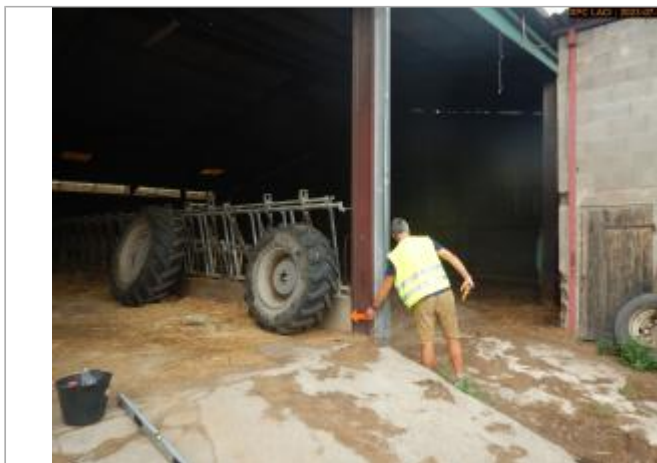
**Commentaires** : Ce site se trouve sur le chemin de la Loire, plus précisément, à l'intérieur de la ferme, au niveau du bâtiment qui fait office d'étable sur la partie surélevée en béton.

Vue du site en 2023

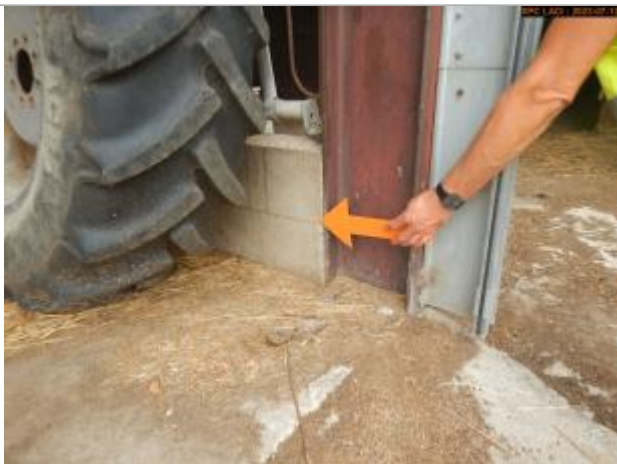
**Commentaires** : Ce repère de crue est un témoignage oral du propriétaire du corps de ferme. L'eau est montée à 0.20 m au dessus du sol bétonné de l'étable dans la partie surélevée.

**MARQUE****Maximum de l'inondation** : Oui**Visibilité** : Oui**État du repère** : Disparu**Pérennité** : Aucune**Repère calculé** : Non**PHEC** : Non

Vue du repère en 2023
