Commune : **LOCHES**Rivière : **L' Indre****Centre Hospitalier de Loches Service des Urgences, Mur****Commentaires** : Ce site se trouve au niveau du centre Hospitalier de Loches Service des Urgences, plus précisément, il se situe sur le mur de protection et à côté du jardinnet.**1**

GÉNÉRAL**Unité de gestion** : Loire-Allier-Cher-Indre**Code** : WEB_S_202401254234 **Date de mise à jour** : 25/01/2024**Auteur** : SPC LACI

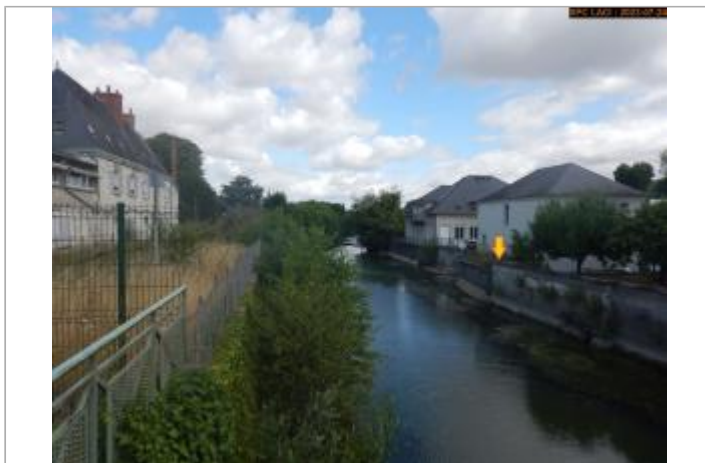
Vue du site en 2023

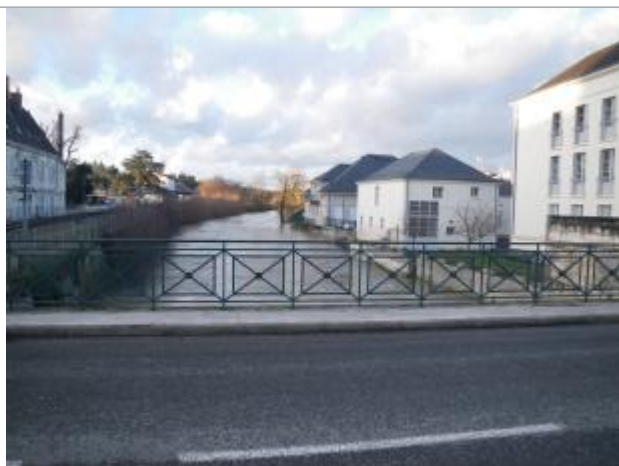
**5 février 2013**Nature de l'inondation : **Débordement de cours d'eau**Altitude calculée de l'eau : **69.991 m**Nature du repère : **Photographie****Commentaires** : Ce repère de crue a été établi à partir d'une photographie issue de la crue de février 2013. L'eau a atteint le muret de protection du parc, plus précisément, à 1.24 m en dessous du haut de celui-ci.**GÉNÉRAL****Code** : WEB_R_202401255024**Date de mise à jour** :**Auteur** : SPC LACI

Vue de la photo en février 2013
